## 重要文化財大安寺本堂ほか7棟 保存修理事業の経過報告

### 鐘樓の解体工事がはじまりました

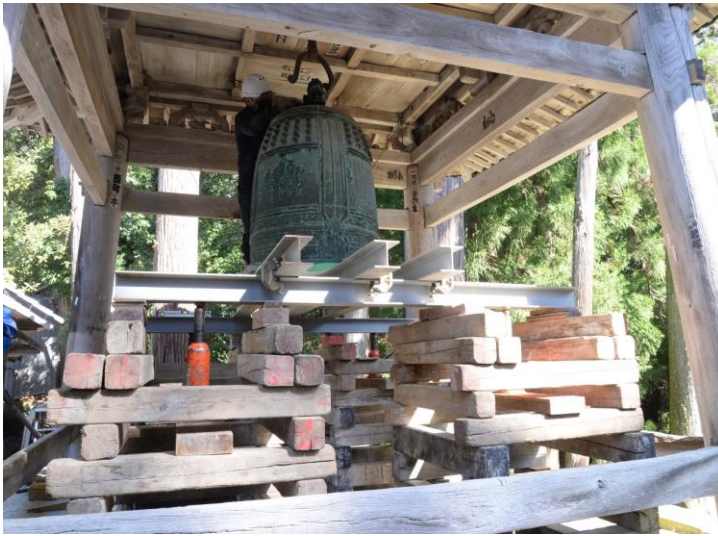
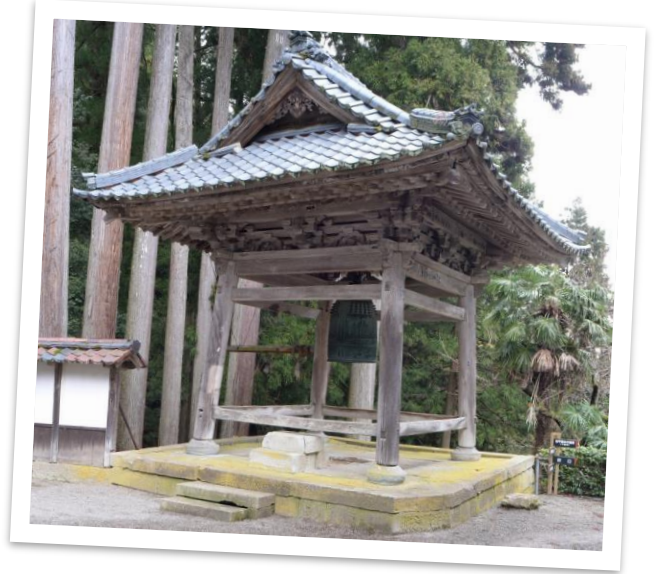
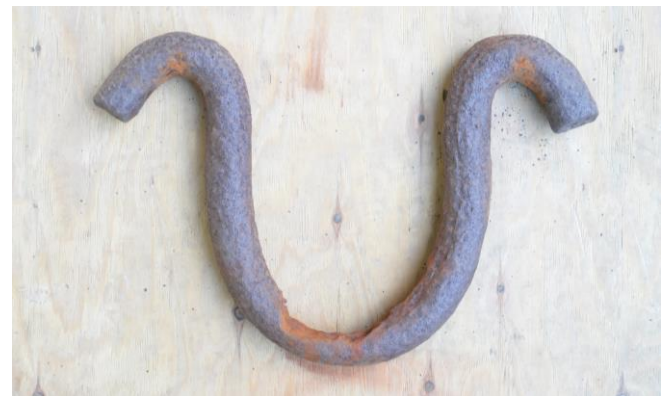
まずは釣鐘が下ろされました。バランスを見ながら少しずつ手作業で下ろします。鐘を下ろすのは寛文3年(1663)に建築されて以降初めての作業です。約350年のあいだ800kgもの釣鐘を吊り下げていた金具は、かなり傷んでいました。

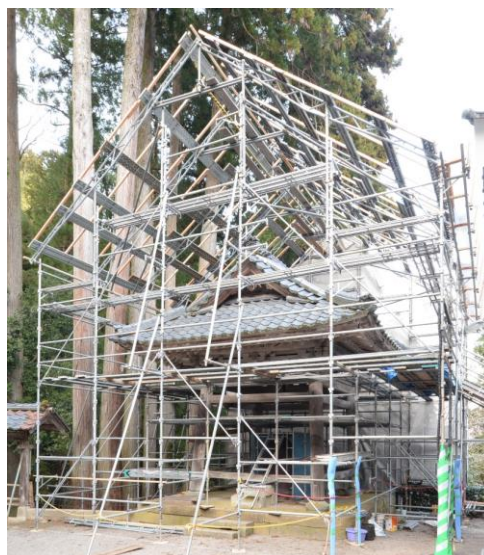
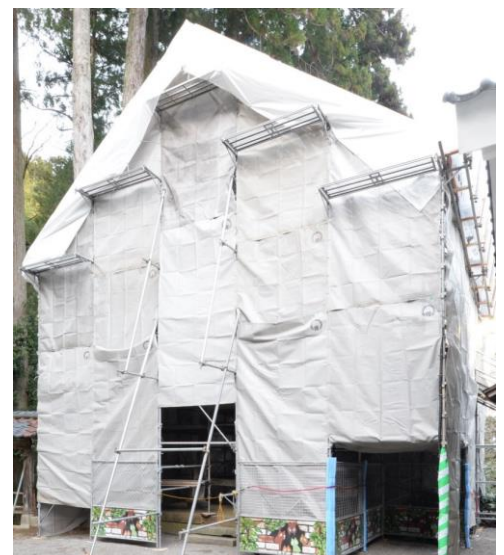
本堂、山門と同じように鐘樓も素屋根で覆います。

外側には大きな柱などを運び出すためのスロープ、中には作業用のスペースも設けられています。

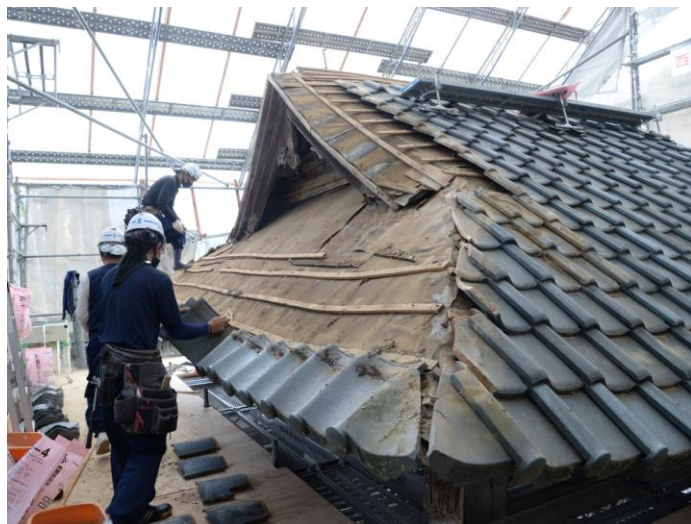
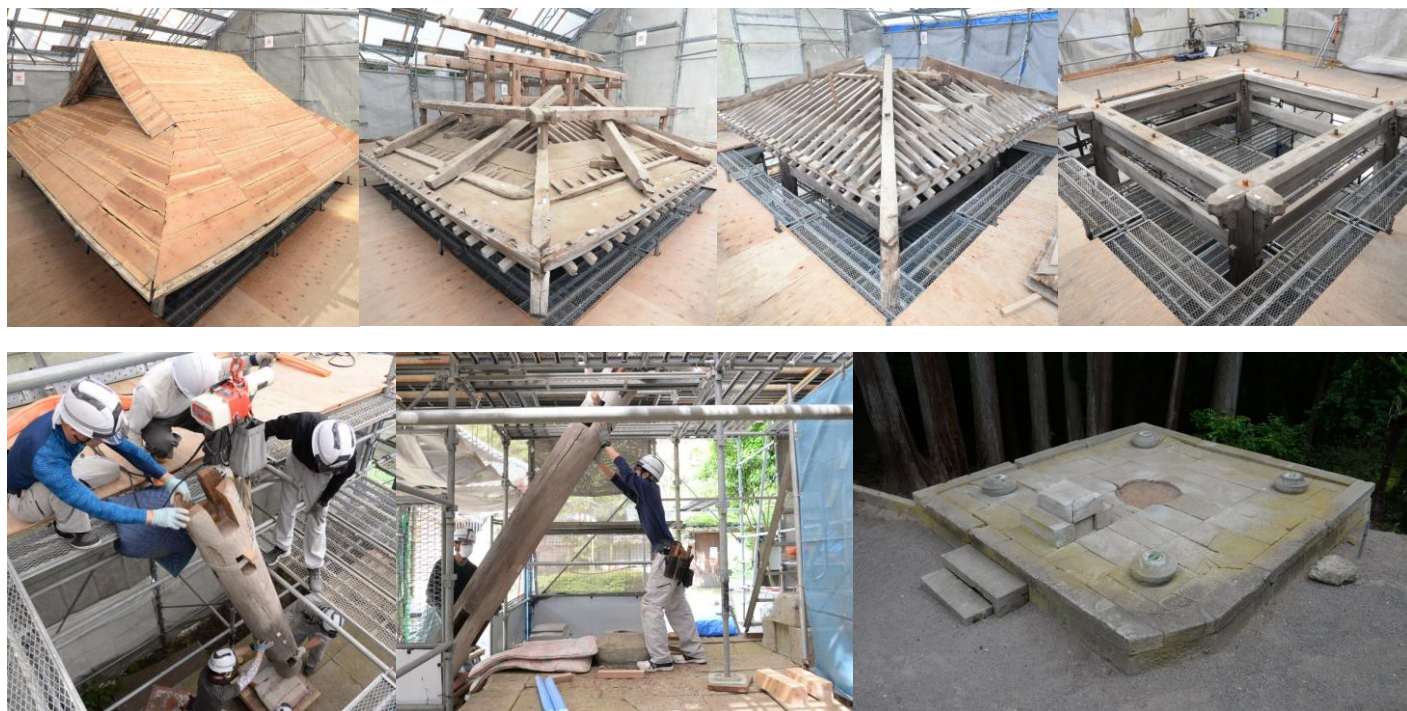
これまでと同じように、鐘楼も瓦葺屋根の解体から進められます。瓦を取り外し、上から順に柱まですべて解体していきます。大きな材料は数人がかりで持ち上げ、運び出しました。

現在、建物の部分はすべて解体され、笏谷石の基礎部分が残るのみとなっています。

これらの木材も番号が振り当てられた木札が貼られ、大切に保管されます。そして傷んでいるところを繕い、再び組み立てなおします。
