# 重要文化財大安寺本堂ほか7棟 保存修理事業の経過報告

## 本堂と山門が昔の姿に生まれ変わります

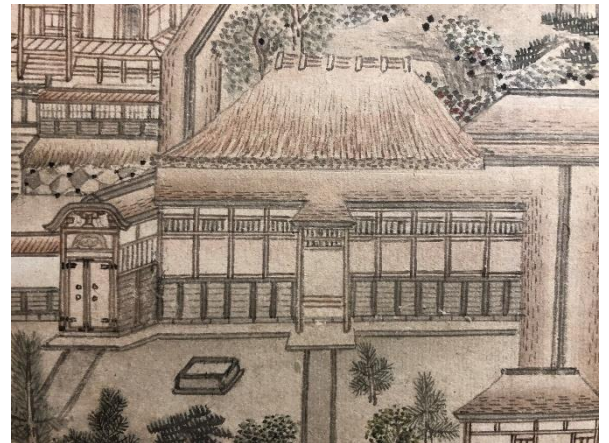
「当山図」(大安寺所蔵)より本堂部分  
\*江戸時代の作品

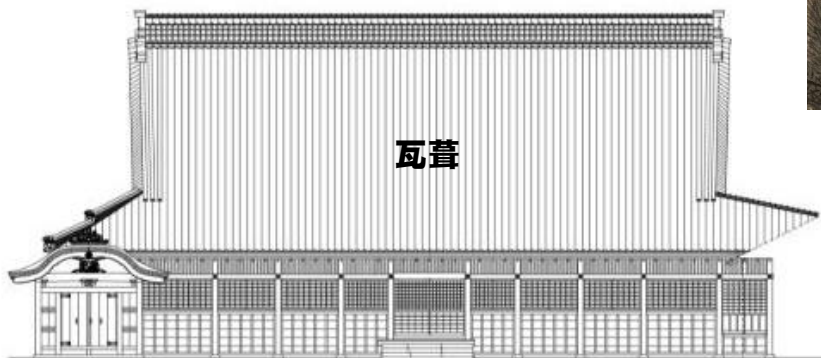
工事前の本堂(正面)

本堂は、工事前は瓦葺の屋根でしたが、これは明治44年の大改修によるものです。それまでは、建築当初以来上部が茅葺、その周囲がこけら葺(板葺)だったことが分かりました。

今回の保存修理工事では、本堂をその当時の屋根の形に復原することになりました。このうち上部の茅葺については、積雪等の対策を考慮し茅葺の型を模した銅板葺となります。

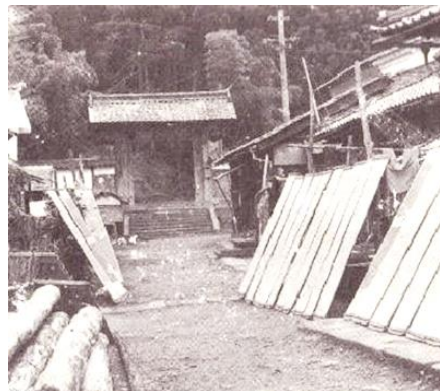
大正時代の山門

山門の下を自動車が通っていたこともあります、それまでは石段があり、石敷の参道となっていました。

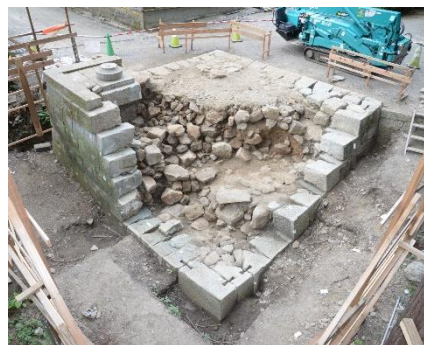
建物部分の解体が終わり、笏谷石の石垣部分だけになっていた鐘樓は、発掘調査を経て石垣部分の解体も完了しました。発掘調査では、五段分の築石が埋没していたことが分かりました。

石垣部分は石の一つずつに番号を割り振り、テープで貼り付けました。状態を記録しながら慎重に取り除き、割れていたり欠けがあったりするものは、補修した上で再び使用します。
