# 重要文化財 大安寺保存修理工事

## 修理工事について

## 本堂の工事について

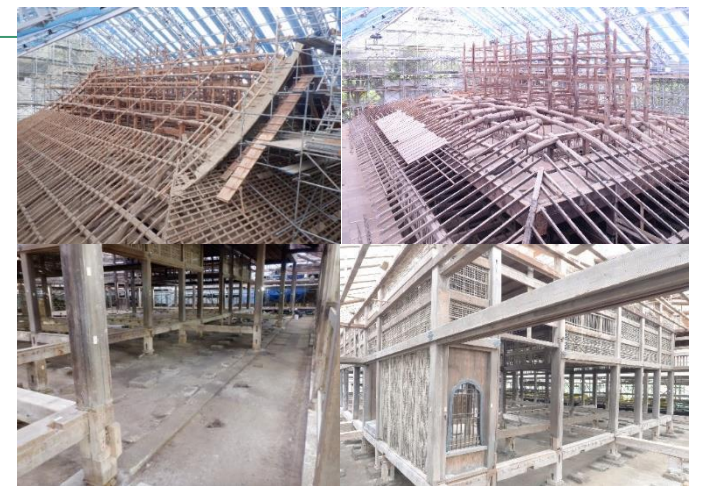
## 解体工事

その後、屋根から解体工事が始まりました。一万枚以上の瓦を取り外し、木部を解体しました。

壁や床なども全ての部材に番号をふり、位置や状態など詳細な記録をとったうえで順に解体していきました。解体した部材は補修・補強して再び使用されます。

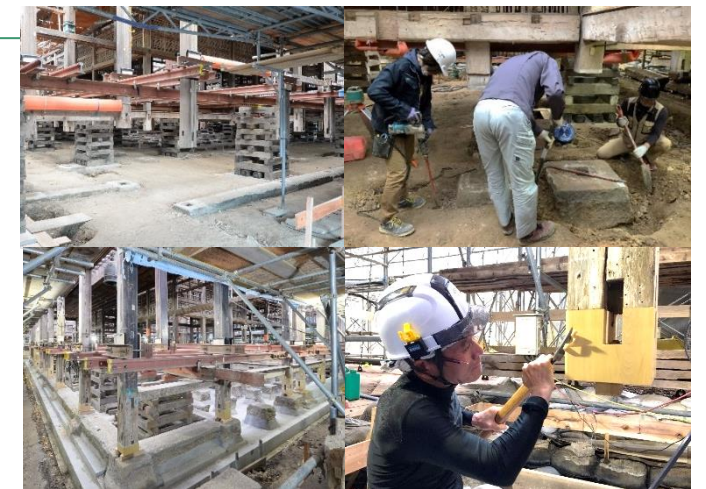
## 揚屋工事

あらわになった柱の根元は、シロアリや腐れなどで傷みがひどいものはその箇所を切り落とし、新たな木材と接合しました（根継）。

解体工事後、骨組部分だけになった本堂を持ち上げ、基礎工事や柱の補修工事を行いました（揚屋工事）。

地盤沈下を防ぐために、基礎の石を掘り起こし、地面を平らにしてコンクリートで固めました。

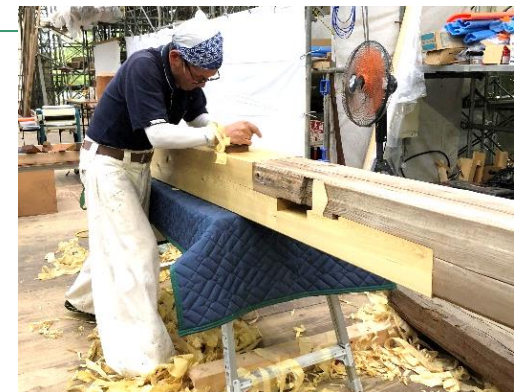
## 組立工事

解体後に保存していた古材の傷みを繕う作業では、大工が木材のひとつひとつを確認し、傷んだ箇所を切り落としはぎ取ったりして、再び使用できるように新たな木材を継いでいきます。
