# 『工事苑』

～福井市技術職員のための「転ばぬ先の知恵」～

令和5年版

工事・会計管理部

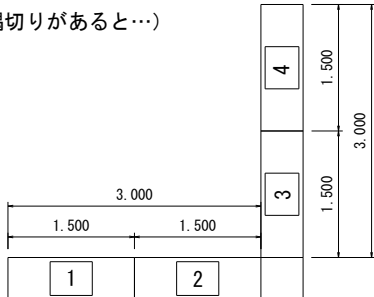
| 所属 | 分類 | 工事内容 | 指摘・失敗の概要 |
|---|---|---|---|
| 延長L=68.7mの側溝改修工事において、自由勾配側溝の蓋の枚数を 67 枚で設計したが、布設後に業者に確認を取ると、実際に現場で施工された蓋の枚数は 65 枚であったことが判明した。これにより、急な設計変更を余儀なくされた。 | | | |
| ・ 自由勾配側溝は現場の状況によって 2m 製品と 1.5m 製品の 2 種類が使われる。当初の設計において施工延長から蓋の数を割り出せばよいと考えていた。このため、同じ施工延長でも、複数の種類の製品が配置されることによって、蓋の数に変更が生じることを考慮していなかった。 | | ・ 施工延長から枚数を出すという考え方を<br>するのではなく、道路の隅切り等、現場の状況を十分に確認し、2m 製品、1.5m 製品をそれぞれどの部分に、何本配置するのかをイメージする。これを行った上で、蓋の枚数を検討していくことが必要である。 | |

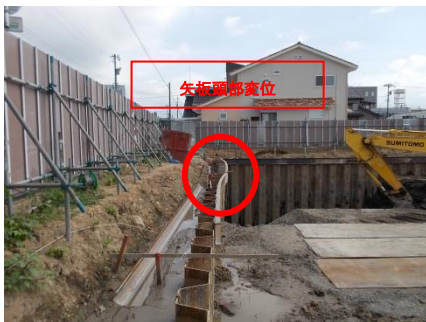
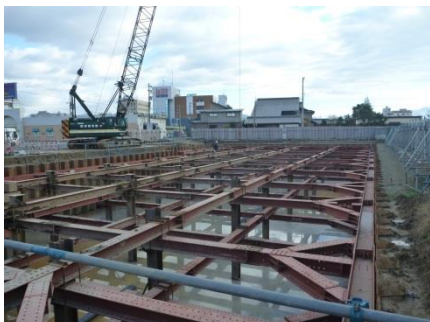
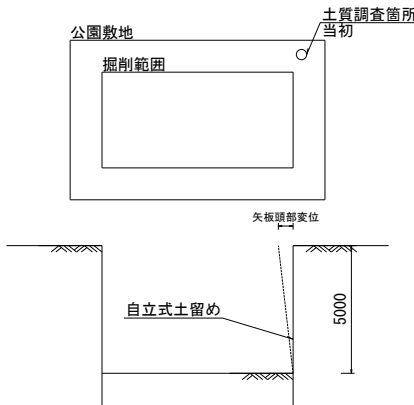
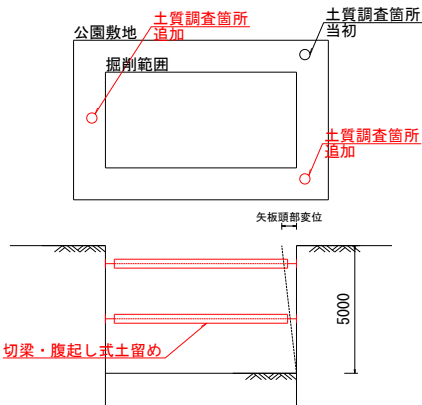
| 所属 | 分類 | 工事内容 | 指摘・失敗の概要 |
|---|---|---|---|
| <p>本工事は、GL-5.0mまで掘削し、調整池（二次製品）を公園地下に埋設するものである。設計の際、土質調査（公園内で1箇所）を行ったところ、現地土質は比較的良好であり、また、施工性が優れることから掘削に伴う土留め工法として自立式を採用した。しかし、土留め設置後、掘削を開始したところ、矢板頭部に許容値を大きく上回る変位が生じ、工事を継続することが困難となった。そこで、工事を一時中断し、設計内容（土留め工法）について再検討が求められた。</p> | | | |
| <p>・ 設計にあたり、1箇所の土質調査結果だけで公園全体の土質状況を想定していた。</p> | | <p>・ 公園内で追加土質調査を行い、土留め工法について再検討を行った。</p> <p>・ 追加土質調査の結果、現地土質は、当初想定に比べ軟弱であったため、土留め工法を自立式から切梁・腹起し式へ変更した。</p> | |

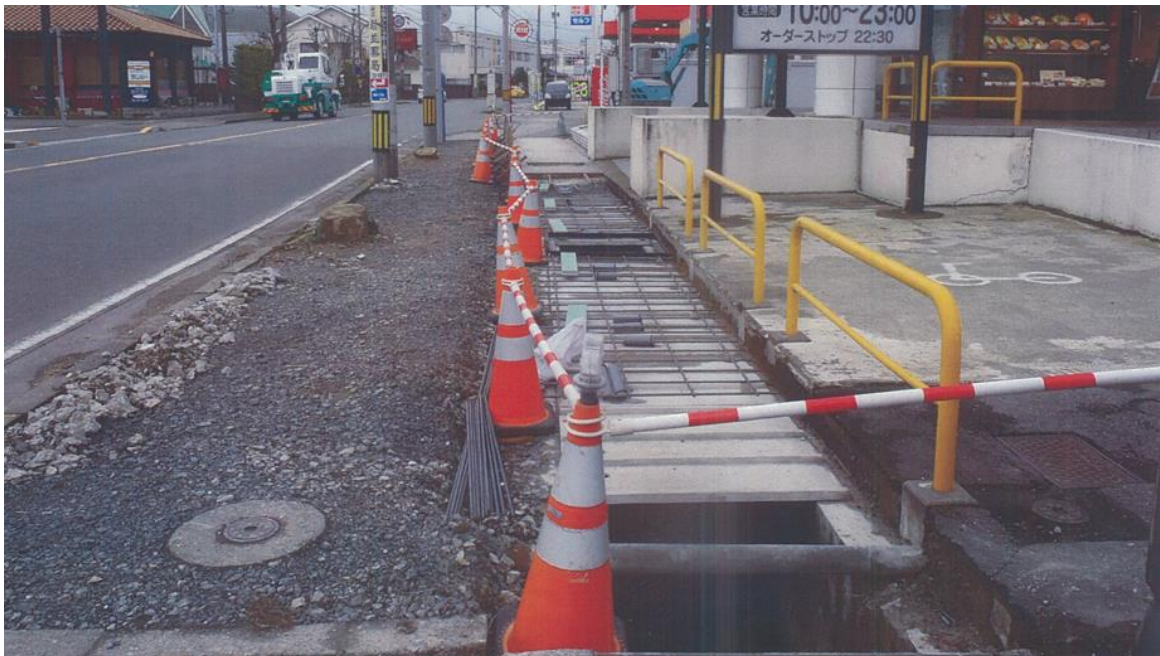
| 所属 | 分類 | 工事内容 | 指摘・失敗の概要 |
|---|---|---|---|
| <p>水路に3箇所給水管が横断しており、暗渠化の前に移設(切り回し)が必要であった。前年度も同様な状況の移設を行っていたこともあり、移設できるものと思い工事を発注したが、着工前の水道管理者との立会で移設を依頼したところ、3箇所のうち1箇所は40mmの水道メーターと配管を使用していたために移設スペースが確保できず移設できなかった。</p> | | | |
| <ul style="list-style-type: none"><li>・ 監督職員は経験が少なく、3箇所とも前年度と同じように移設できるものであると思い込み、事前に管理者に相談をしていなかった。</li></ul> | | | <ul style="list-style-type: none"><li>・ H型鋼とグレーチングを加工したものを設置することで、給水管に支障がないよう対応した。</li></ul> |

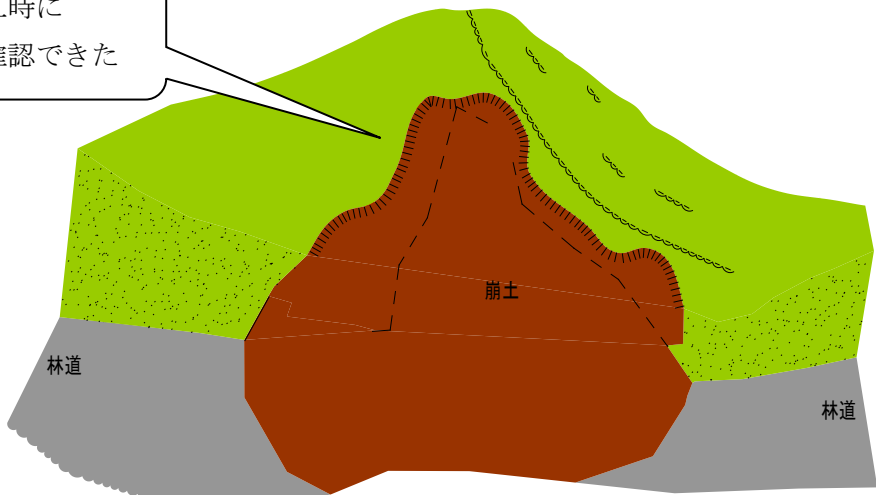
| 所属 | 分類 | 工事内容 | 指摘・失敗の概要 |
|---|---|---|---|
| 災害復旧工事の法面保護工において、現場測量時には湧水がなく排水処理についての検討を行わずに工事を発注した。しかし、現場施工時に湧水があることが判明し、排水処理の検討が必要になった。 | | | |
| ・ 現場測量時にしか現場の確認を行っておらず、湧水があることに気づくことができなかった。 | | ・ 設計する際には雨の日も晴れの日も現場確認を行うことが重要である。何日間か現場の状況を確認することにより、現場の変化に気づき、湧水の有無を確認できると思われる。 | |

現場施工時に  
湧水が確認できた

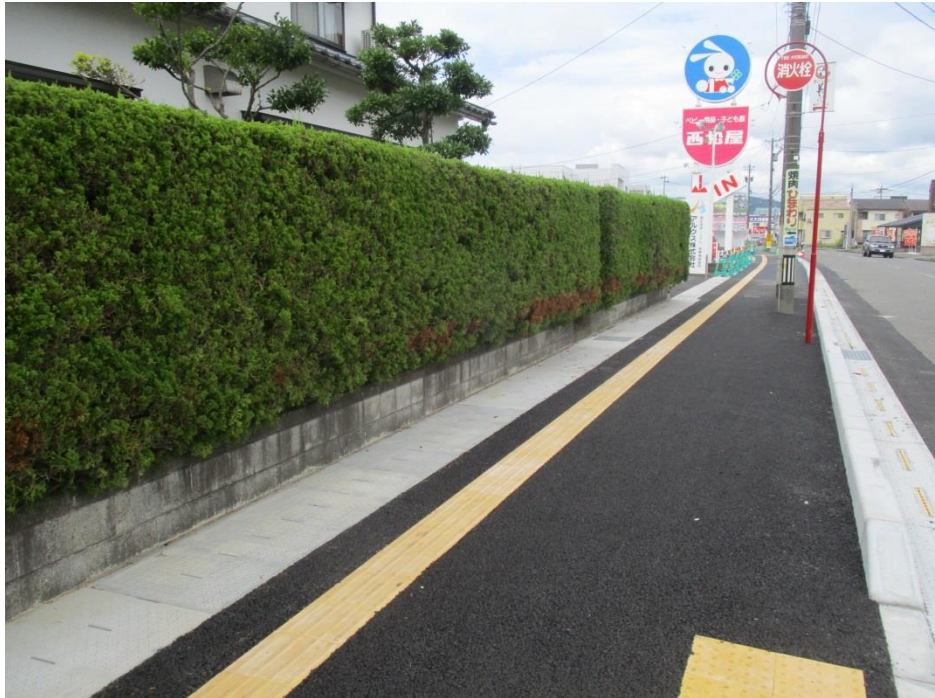
| 所属 | 分類 | 工事内容 | 指摘・失敗の概要 |
|---|---|---|---|
| 歩道整備工事における歩道舗装施工時に、沿線宅の生垣の一部が枯れてしまった。 | | | |
| ・ 施工機械から排出される熱が至近距離で当たったことによる。 | | ・ 植栽の枯れた部分の剪定を行った。<br>・ 植栽の近くを施工する時には、板を植栽に当てるなどして、熱風が当たらないように配慮すべきであった。 | |

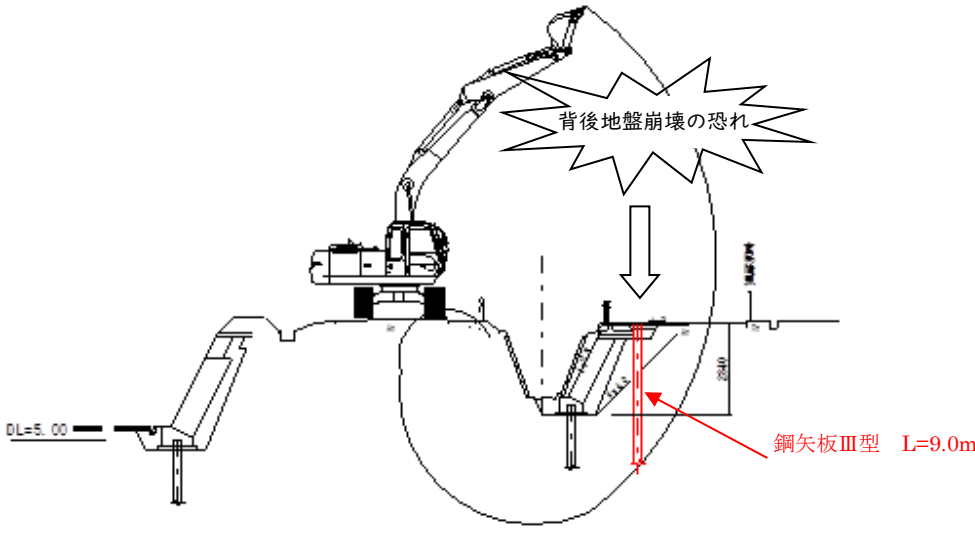
| 所属 | 分類 | 工事内容 | 指摘・失敗の概要 |
|---|---|---|---|
| 河川改良工事において、出水期中の工事を行った。工事期間中は隣接する遊水地を仮水路としていた。ところが、想定以上の降雨があり、遊水地が満水となり、遊水地より溢水した水が施工ヤード内に浸水した。また、冬期間には降雨及び降雪により背後地盤が軟弱化した。当初は、掘削時の勾配を1割で施工していたが、上記原因により、河床部分のボーリングとともに背後地盤が滑動し崩壊の恐れが生じた。 | | | |
| <ul style="list-style-type: none"><li>・ 出水期の降雨が想定を越えた降雨であったため。</li><li>・ 降雨及び積雪が多い時期に、掘削範囲を延ばし過ぎたことにより、掘削面の保護対策が十分でなかったため、背後地盤が軟弱化した。</li></ul> | | <ul style="list-style-type: none"><li>・ シート養生後、崩壊の更なる進行により民地への影響が懸念されたことから、鋼矢板（Ⅲ型 L=9.0m）による土留めに変更した。</li><li>・ 遊水地の排水等について、ポンプを増設し、満水となるまでの時間を確保した。</li></ul> | |

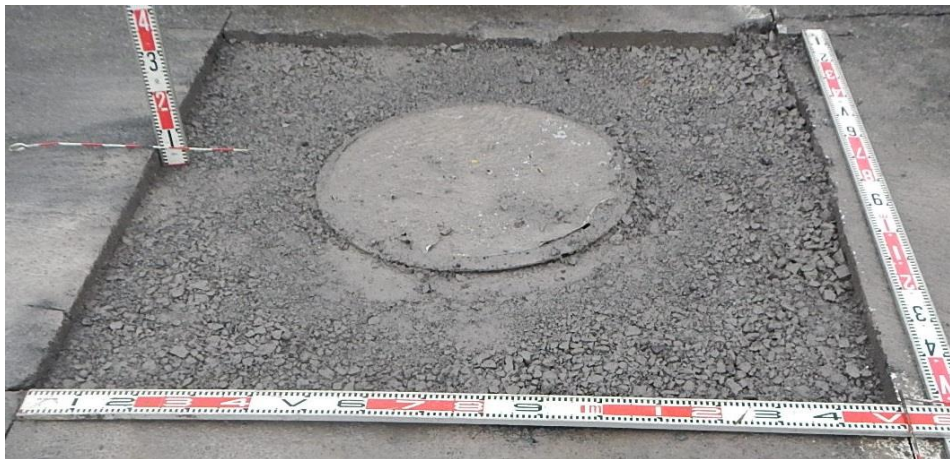
| 所属 | 分類 | 工事内容 | 指摘・失敗の概要 |
|---|---|---|---|
| <p>バス路線（1時間に上下1本ずつ）の市道道路でマンホール鉄蓋を交換する工事を行った。工事内容は、1.5m×1.5m角でGL-390まで掘削し、鉄蓋を交換した後、L交通舗装で復旧した。</p> <p>普通自動車通過時に振動はなかったが、大型車通過時に震度2程度の振動が確認された。</p> | | | |
| <ul style="list-style-type: none"><li>マンホール鉄蓋交換時のAs舗装と既設As舗装の継ぎ目の段差が主因。</li><li>As舗装前の路盤転圧状況（特に継ぎ目部分）もフラットではなかったことが工事写真から判明。</li></ul> | | <ul style="list-style-type: none"><li>当該部分の舗装版を破碎し、転圧を十分にした後、再舗装した。</li></ul> <p>※ 今後は、路盤転圧を十分に行ない、路盤面をフラットにした後、As舗装をするよう施工業者に指導する。また、舗装の形状を四角形からひし形へ検討していく。</p> | |
| <p>路盤転圧後</p> | | | |

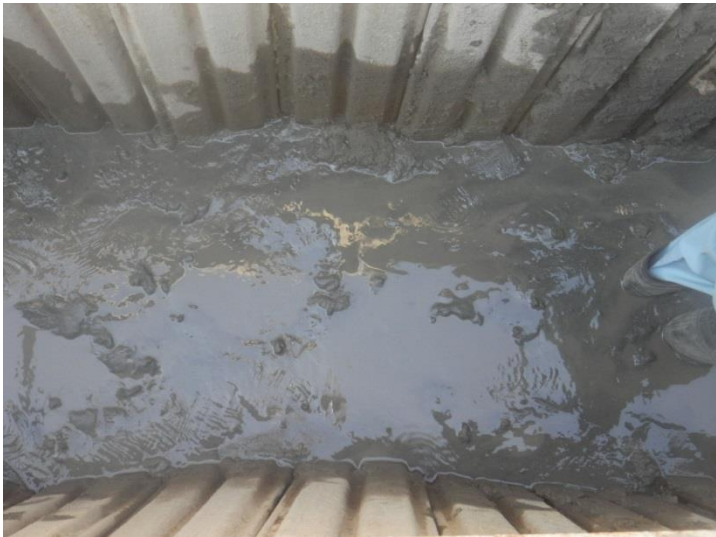
| 所属 | 分類 | 工事内容 | 指摘・失敗の概要 |
|---|---|---|---|
| 汚水管布設工事（開削）において、管底深まで掘削する中、砂層からの湧水を確認し、ボーリングが発生した。 | | | |
| <ul style="list-style-type: none"><li>・ 設計時に周辺で実施した地質調査結果(地下水位状況)の確認を怠った。</li><li>・ 施工前の試掘確認を怠った。</li></ul> | | <ul style="list-style-type: none"><li>・ ウエルポイント工法を実施し、地下水位を下げた後、施工を再開した。</li></ul> <p>※ 今後は、設計時に地質調査結果を確認し、地下水低下工法の有無を検討する。判断が難しい場合は、着工前に試掘を実施し、手戻りが無いように努める。</p> | |
| <ul style="list-style-type: none"><li>・ ボーリング状況</li></ul> | | | |

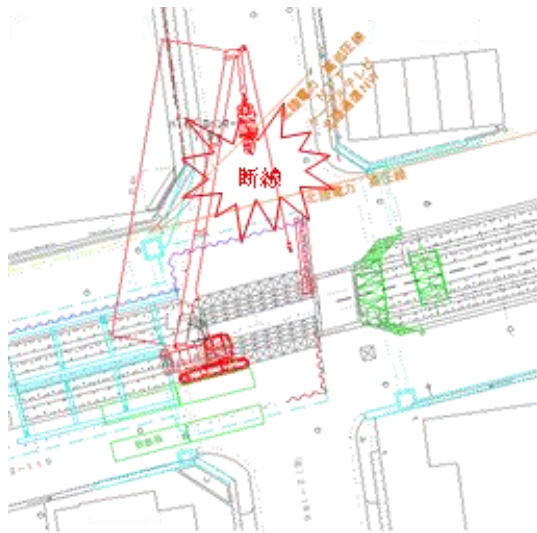
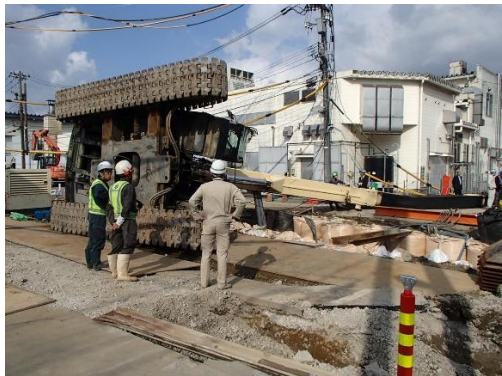
| 所属 | 分類 | 工事内容 | 指摘・失敗の概要 |
|---|---|---|---|
| <p>河川改良工事において、土留・仮締切工として、河川中央にⅢ型鋼矢板を打設する施工を行った。当該施工箇所は周辺を事業所等に囲まれ、アウトリガーを張出すと旋回時に周辺建物に接触する恐れがあった。そのため、アウトリガーを完全に張出せなかった。さらに、旋回時に定格荷重を上回ってしまったことにより、テレスコピッククローラークレーンが転倒した。これにより、付近の架空線（北電、NTT、FCTV、ほくつう）の架空線を断線し、広範囲に渡り数時間の停電・通信不良が発生した。</p> | | | |
| <ul style="list-style-type: none"><li>十分な作業ヤードが確保できなかった事によるアウトリガーの張出不十分。</li><li>定格荷重以上での作業。</li><li>作業基盤の支持力確認不足。</li><li>作業計画書の作成不備。</li></ul> | | | <ul style="list-style-type: none"><li>アウトリガー張出及び旋回に必要な作業ヤードの確保。</li><li>地盤支持力を測定し、必要な荷重に対する作業基盤の検討、施工。</li><li>作業計画書作成及び、内容の照査。</li></ul> |

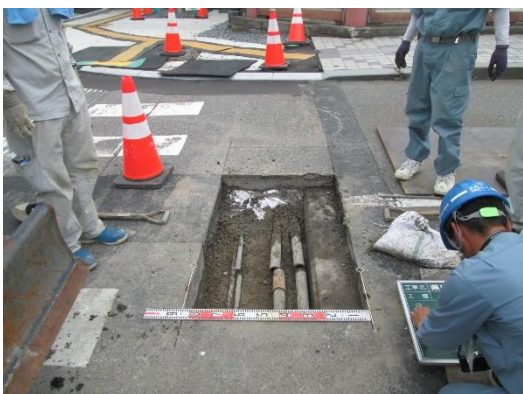
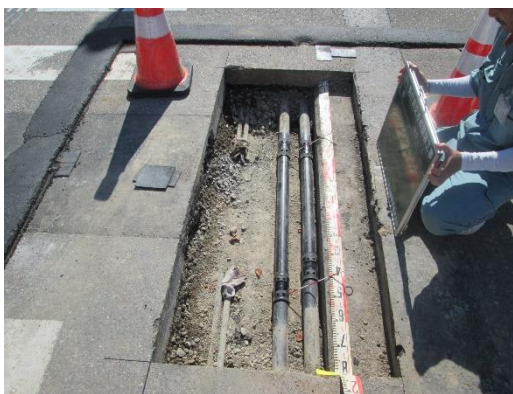
| 所属 | 分類 | 工事内容 | 指摘・失敗の概要 |
|---|---|---|---|
| <ul style="list-style-type: none"><li>・ 地下埋設物の調査が不十分だった。</li><li>・ 浅い位置にケーブルは埋設されていないだろうという思い込み。</li><li>・ 地下埋設物の資料が十分に整理されていない。</li></ul> | | <ul style="list-style-type: none"><li>・ 現場作業員総動員で交通整理を行いながら、架空配線にて信号機を仮復旧した。</li><li>・ 橋梁などの構造物等が現場付近にある場合は、特に注意して地下埋設物の調査をするべきであった。</li></ul> | |

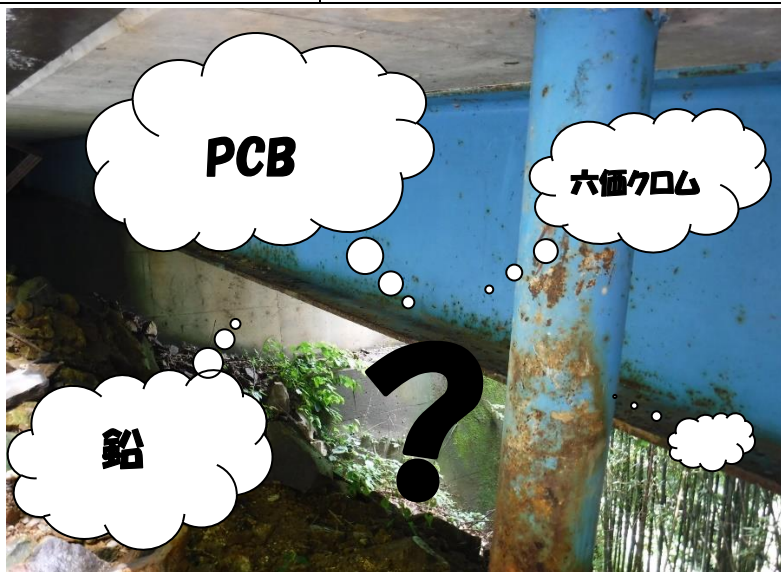
| 所属 | 分類 | 工事内容 | 指摘・失敗の概要 |
|---|---|---|---|
| <p>林道橋の補修工事において、設計業務委託の中で旧塗膜中の有害物質の含有量試験が行われておらず、塗装記録表も残っていないため、旧塗膜の有害物質の含有量が不明な状態で補修工事を発注した。補修工事の中で有害物質含有量試験を行ったところ、多量の鉛が検出された。それに伴い、塗膜剥離剤を使用した湿式での施工への変更が生じたほか、環境設備費、安全費、処分費等においても多額の増額が生じた。そのため当該工事での予算が不足し、他工事との調整を行う必要が生じた。なお、本工事では「鉛」であったが仮にこれが基準値以上の「PCB」であった場合、より多額の変更金額が発生していたことが予想できる。</p> | | | |
| <ul style="list-style-type: none"><li>・ 旧塗膜の成分調査が不十分であった。</li><li>・ 有害物質が出た場合にどういった対処が必要になるのか、各関係法令を十分に認識できていなかった。</li></ul> | | <ul style="list-style-type: none"><li>・ 工事内容に塗装の塗替えが含まれる場合、対象となる施設における旧塗膜の成分を把握したうえで、補修工事の予算要求をする必要がある。</li><li>・ 今回の事例を踏まえ、本課では今後の塗装塗替えを予定している施設については、補修工事の予算要求前に旧塗膜の成分調査を行う計画を立て、事前に有害物質の含有量調査を行っていく。</li></ul> | |

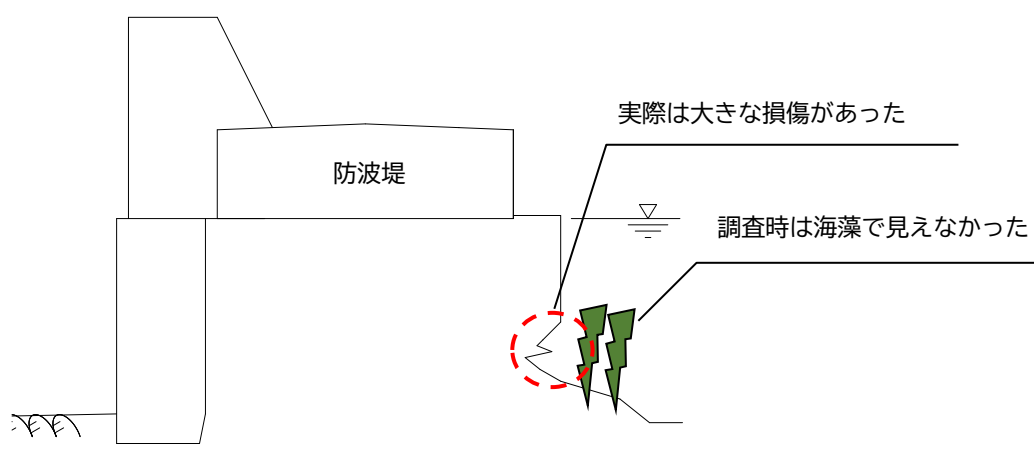
| 所属 | 分類 | 工事内容 | 指摘・失敗の概要 |
|---|---|---|---|
| 防波堤壁面のコンクリート剥離及び防波堤内部の空洞を補修する工事において、当初、壁面の損傷は軽微であると想定していたため、防波堤内部から空洞及び壁面を補修する計画であったが、起工測量時、防波堤前面に繁茂した海藻を除去したところ、海藻に隠れた箇所に大きな剥離が発生していたため、壁面の補強が必要となり、当初の工法で施工できなくなった。 | | | |
| ・ 詳細設計業務委託において水中調査を行っていたが、監督職員は海藻の繁茂により未確認となっている部分があることを把握していなかった。 | | | ・ 全ての海藻を除去し、再調査・設計を行い、実際の損傷に合わせ補修工法を変更した。<br>・ 水中部は監督職員が目視確認できないため、潜水士に現場状況を確認するなど、特に慎重な調査が必要であった。 |

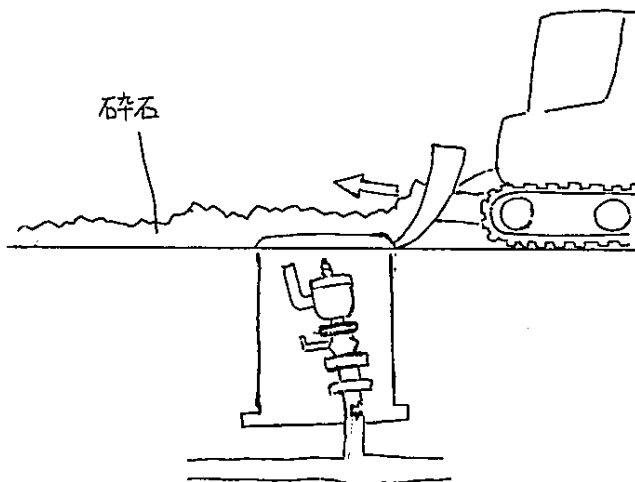
| 所属 | 分類 | 工事内容 | 指摘・失敗の概要 |
|---|---|---|---|
| 舗装工事における碎石の敷き均し作業において消火栓をグレーダーで破損させてしまった。しばらくの間通行止めや断水が発生した。 | | | |
| <ul style="list-style-type: none"><li>・グレーダーの進行方向でなく側面方向を注視していた。</li><li>・道路際にチョーキングを行ってマンホールなどの構造物の位置を示していたが、見落としがあった。</li><li>・夕暮れの薄暗い時間帯であったこと、作業終了時刻が近く、焦りが発生した。</li></ul> | | | <ul style="list-style-type: none"><li>・機械の進行方向、側面方向が十分に注意できるよう、人員を配置する。</li><li>・チョーキングでは視認しづらいため、作業前に碎石を除いて構造物の上にカラーコーン等を設置する。</li><li>・構造物付近に注視する人員を配置する。</li></ul> |

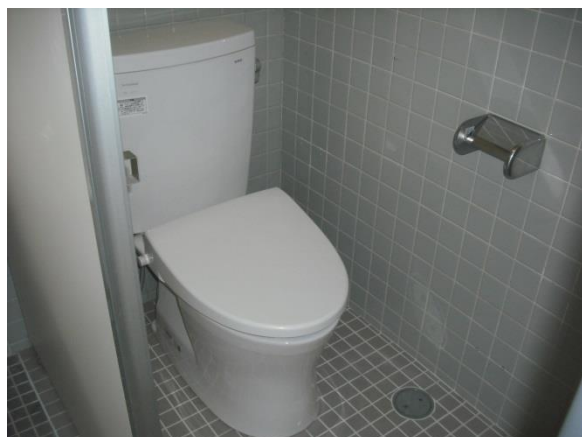
| 所属 | 分類 | 工事内容 | 指摘・失敗の概要 |
|---|---|---|---|
| ・ 器具交換箇所は、工事に入る前から何年間も使用していなかったため、既設の配管での流れが悪く、詰まり易くなっていたと考えられる。 | | ・ トイレ器具交換時に、状況により排水管の高圧洗浄を行い、排水の流れを確認する必要がある。また、排水管自体も更新の提案をする必要がある。 | |

トイレ改修は、排水管の  
流れの事前確認を！

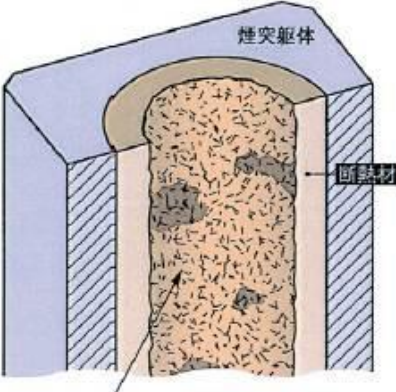
煙突断熱材のみ

| 原因 | 対応策 |
|---|---|
| <ul style="list-style-type: none"> <li>設計業務委託により設計を行なったが、既存の図面には煙突内の断熱材の記載がなかったこともあり、設計段階での煙突用断熱材についての調査が不十分だったことが原因。</li> </ul> | <ul style="list-style-type: none"> <li>煙突用断熱材はアスベストを含有している可能性が非常に高いため、設計段階で十分な調査・分析を行なう。</li> </ul> |

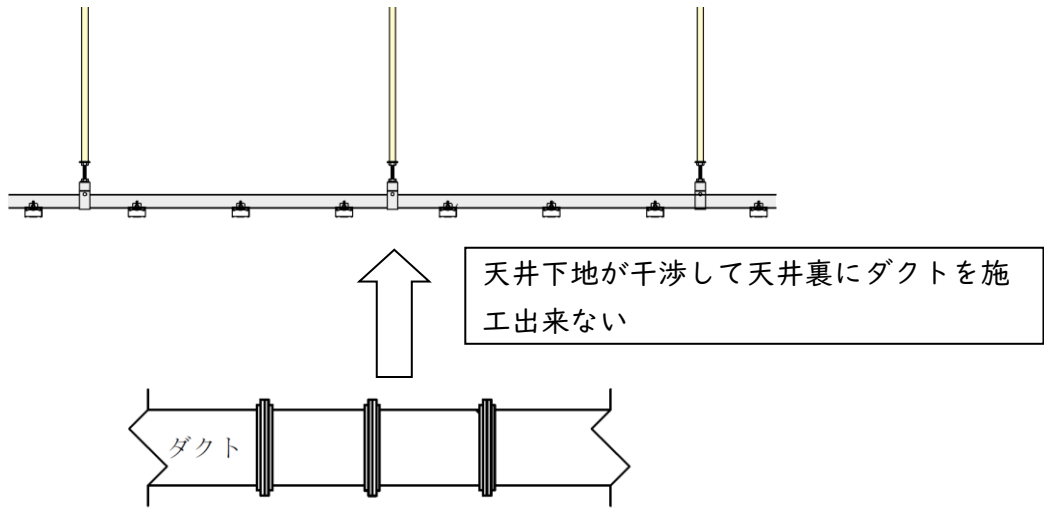
| 所属 | 分類 | 工事内容 | 指摘・失敗の概要 |
|---|---|---|---|
| <p>・建築物の設計では、意匠、構造、電気、機械と多岐に亘り、また別発注となるため、設計図面上では個別の工事内容のみ表記されている。取り合い部分は注意した上で設計し、随時適切に工事内容の確認を行っているものの、再確認、調整を怠ったことが原因である。</p> | | | <p>・軽量鉄骨天井下地材を建築工事で撤去新設することで対応した。</p> |
| <p>天井下地が干渉して天井裏にダクトを施工出来ない</p> | | | |

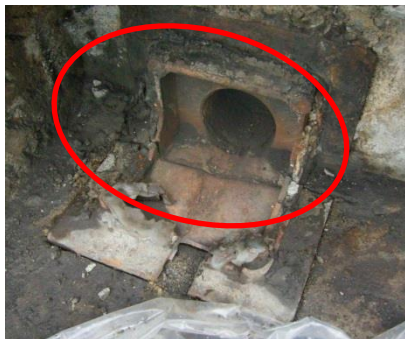
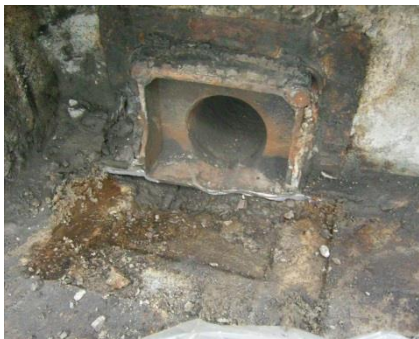
| 所属 | 分類 | 工事内容 | 指摘・失敗の概要 |
|---|---|---|---|
| 防水改修工事において、既存防水層撤去の後、土間シート（シート同士は両面防水テープにて接着）にて養生を行ったが、雨漏れが起こった。 | | | |
| <p>① 既存ドレンの立上り部分により排水不良となり、雨漏れした。立上り部分については、事前に撤去を指示していたが施工確認をしていなかった。</p> <p>② 既存屋上スラブに水勾配がなく、場所によっては逆勾配となっている部分もあったため、排水不良となり雨漏れした。既存防水層撤去時に防水層下に下地モルタルがなかったため、既存スラブに水勾配がとれているものと判断していた。</p> | | | <p>1. ドレンの立上り部分を撤去し、適切に排水できるようにした。</p> <p>2. 素屋根を設置した。</p> <p>3. 防水施工前に、軽量モルタルにより水勾配を調整した。</p> |

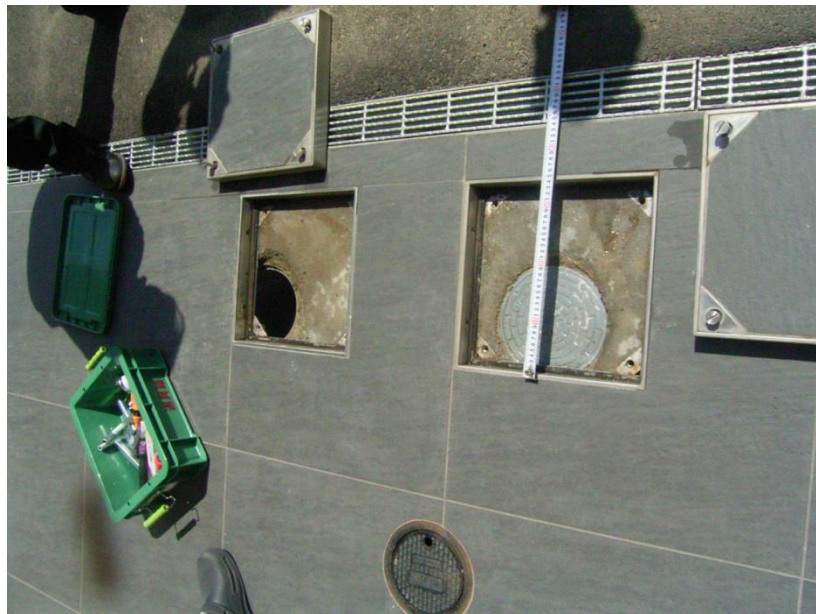
| 所属 | 分類 | 工事内容 | 指摘・失敗の概要 |
|---|---|---|---|
| ・ 建築と設備のベンチマークの共有があいまいであった。 | | ・ ハッチ下の均しモルタルを削って、塩ビ製の汚水枡の蓋の開閉をできるようにした。 | |

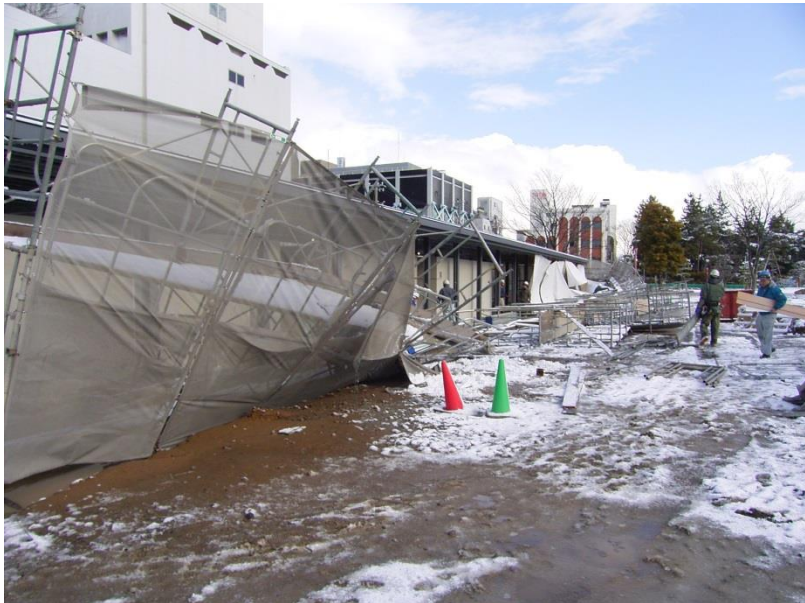
| 所属 | 分類 | 工事内容 | 指摘・失敗の概要 |
|---|---|---|---|
| ・ 長さ約 50m の足場に取り付けたメッシュシートが強風を受けたため。 | | | ・ 足場の転倒防止策として、控えを設置した。 |

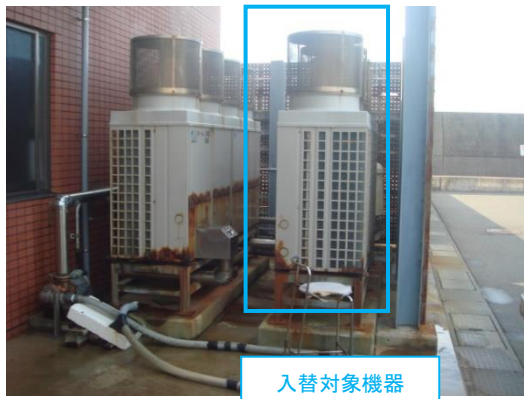
| 所属 | 分類 | 工事内容 | 指摘・失敗の概要 |
|---|---|---|---|
| <p>既設の空調用室外機が故障したため、同程度の能力の室外機に入替作業を行い、機器の試運転調整を行い、データを出力したところ、ショートサーキットの傾向がみられた。</p> <p>※ショートサーキット・・・空調室外機は吹き出した風を即、吸込む状態であり、冷房の効きが悪くなったり、異常により緊急停止する可能性がある。</p> | | | |
| <ul style="list-style-type: none"><li>・ 室外機周囲に設置されている、暴風対策及び意匠のための鋼板製の囲いにより新鮮な空気を取り入れる際に抵抗になり、ショートサーキットとなった。</li><li>・ 入替前よりショートサーキットであったと想定される。</li></ul> | | <ul style="list-style-type: none"><li>・ 施設管理者の了解を得た上で、鋼板製の囲いの一部(上部:吹出し分付近、下部:吸込み口付近)を撤去し、空気の流れを確保した。撤去後に再度データを収集しショートサーキットが改善されていることを確認した。</li></ul> | |

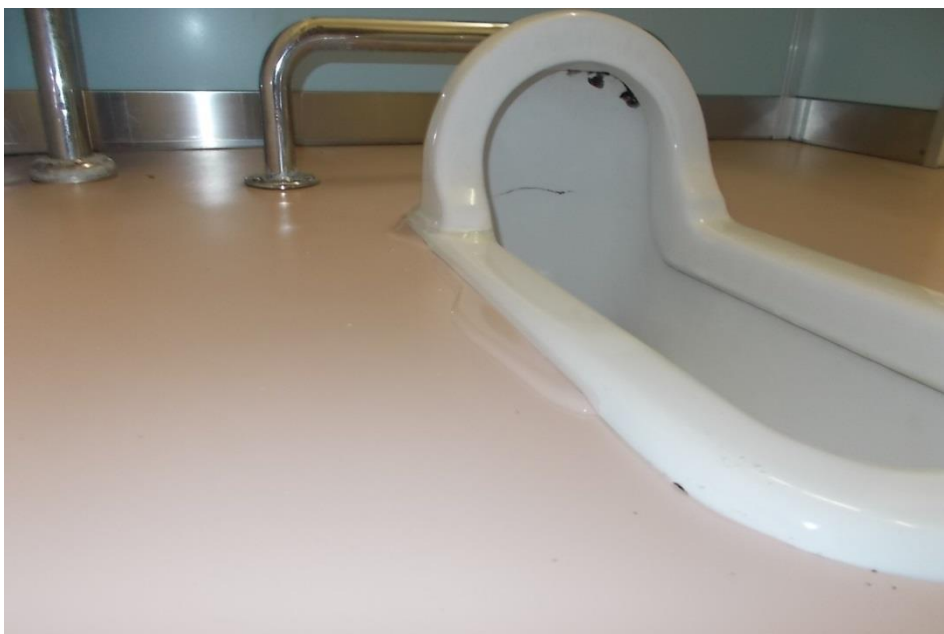
| 所属 | 分類 | 工事内容 | 指摘・失敗の概要 |
|---|---|---|---|
| 内装改修工事において、トイレの床をモザイクタイルの湿式から長尺シート貼りの乾式に改修した。便器は改修せず、既存利用のままとしていたが、ひび割れ部からの水漏れが確認されたため、改修直後の長尺シートを一部貼り替えの上、破損していた和風便器の取替えを行う必要が生じた。 | | | |
| ・ 調査の段階では湿式の床であったため、和風便器の水漏れを確認しづらく、ひび割れも便器を覗き込まなければ確認できない状態であった。 | | ・ 長期間使用している便器であり、劣化している可能性が高いため、設計段階で、ひび割れ、水漏れについて十分な調査を行う。 | |

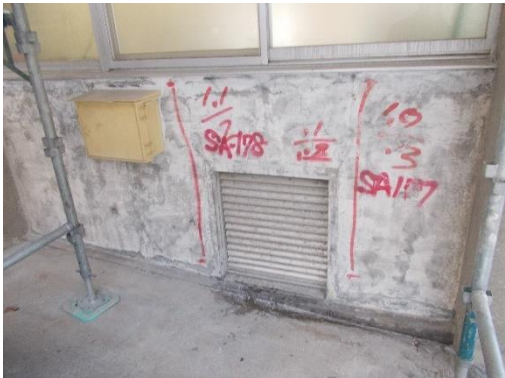
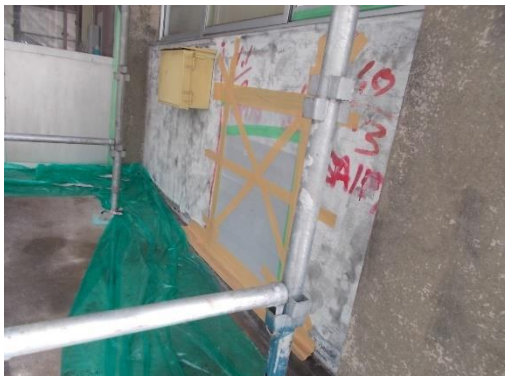
| 所属 | 分類 | 工事内容 | 指摘・失敗の概要 |
|---|---|---|---|
| <ul style="list-style-type: none"><li>・ 外壁の旧塗膜の除去作業の際に、作業員の判断で当日施工予定外の場所の塗膜除去を行っていた。元請業者はそのことを把握しておらず、開口部の養生が不十分なまま作業することとなり、結果、給食室内に粉じんが流入した。</li><li>・ 工事中は校舎外壁全体に仮設足場で囲われており、粉じんが足場内に溜まりやすい状況であった。</li></ul> | | <ul style="list-style-type: none"><li>・ 元請業者は下請負業者の作業日程を確実に把握し、作業の変更が生じた場合においても必要な措置が講じられているか確認するなど、下請負業者の適切な管理を徹底させる。</li><li>・ 粉じんが生じる作業の際は、開口部等の目張りを徹底させ、給食室の給気口など完全に閉鎖することにより建物の使用に支障が生じる場合には、別の箇所に仮設で給気口を設けるなど対策を行う。</li><li>・ 使用しながらの改修工事においては、粉じんによる利用者側への影響を考慮し、工事エリアと利用エリアの距離を確保するなど、位置関係を十分に検討した工事計画の立案を行う。</li></ul> | |

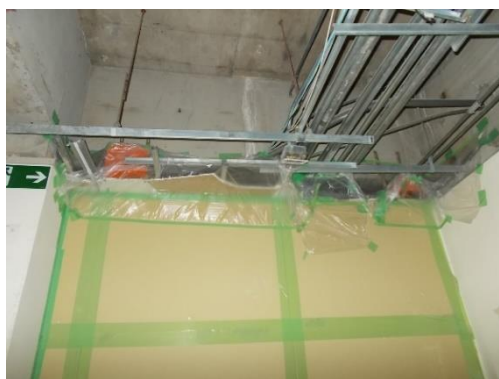
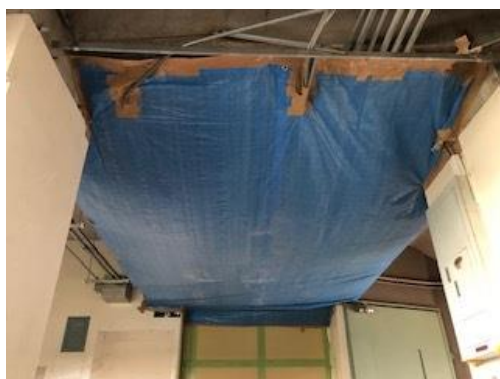
| 所属 | 分類 | 工事内容 | 指摘・失敗の概要 |
|---|---|---|---|
| <ul style="list-style-type: none"><li>・ 工事エリアと利用エリアの境界となる廊下に仮設間仕切り壁を設置し安全性を確保して工事を進めていたが、廊下の天井裏の空間を区画していなかったため、解体作業の粉じんが天井裏を通じて教室内の天井隙間から入り込んだことが主たる原因であった。</li><li>・ また、工事中は校舎外壁全体に仮設足場で囲われており、粉じんが足場内に溜まりやすい状況であったため、事前に粉じんが発生する時間帯は窓を開けないように学校側に知らせていたが、当該教室の教員にまで周知徹底が不十分で、換気のために窓を開けていたことも一因と考えられる。</li></ul> | | | <ul style="list-style-type: none"><li>・ 粉じんは小さな隙間からも入り込む可能性があるとの認識を持ち、粉じんが生じる作業の際は、天井裏や天井の隙間など工事エリアとの境界で目張りを徹底する。</li><li>・ 粉じんが生じる期間は、工事の作業内容や進捗に応じて、学校側との情報共有し、作業前に窓を開けていないかの再確認を徹底する。</li><li>・ 使用しながらの改修工事においては、粉じんによる利用者側への影響を考慮し、工事エリアと利用エリアの距離を確保するなど、位置関係を十分に検討した工事計画の立案を行う。</li></ul> |

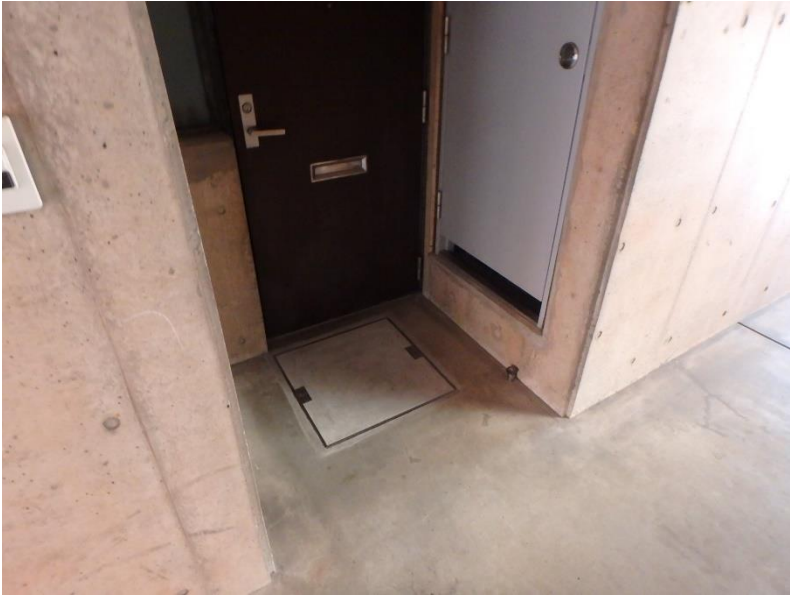
| 所属 | 分類 | 工事内容 | 指摘・失敗の概要 |
|---|---|---|---|
| <ul style="list-style-type: none"> <li>・ 設計の際、ピットでの作業時に支障がないかの考慮をしなかったため。</li> </ul> | | | <ul style="list-style-type: none"> <li>・ 日常的に点検を行う設備は点検を行いやすい場所、他者の支障にならない場所であることを考慮し、設置する必要がある。</li> </ul> |

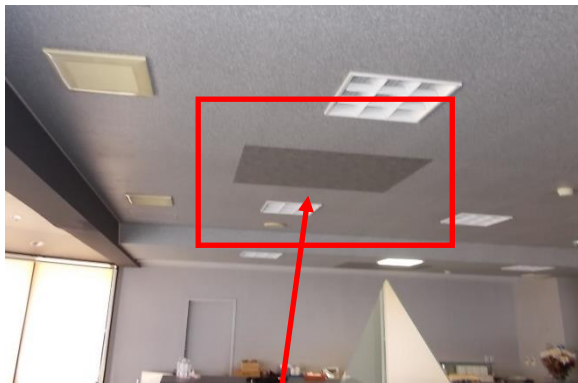
| 所属 | 分類 | 工事内容 | 指摘・失敗の概要 |
|---|---|---|---|
| <p>・ 設計時に天井点検口より天井内の目視調査を行ったが、天井内の配管や他の設備機器などにより空調機器を見つめることができなかった。</p> | | <p>・ 天井内など見えにくい部分の調査時には、カメラを利用するなど可能な限り隠れている部分も調査を行う。</p> | |

この部分の天井裏に残置されていた

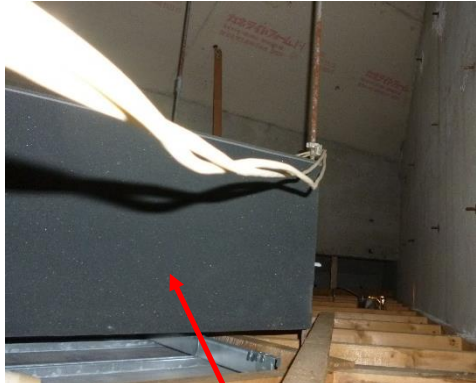
残置されていた空調機器

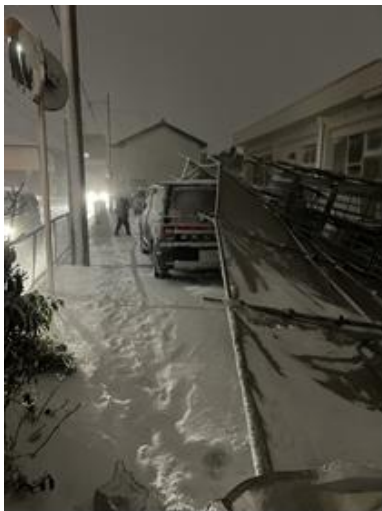
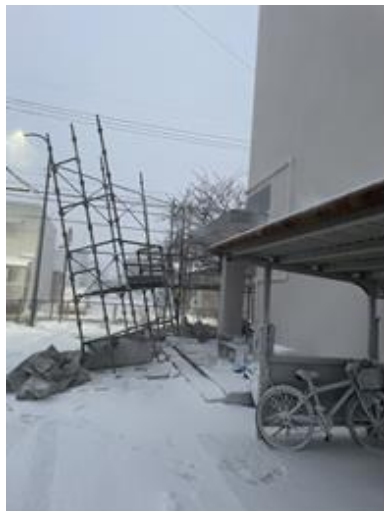
| 所属 | 分類 | 工事内容 | 指摘・失敗の概要 |
|---|---|---|---|
| ・ 足場撤去中で、規則通り壁から支持を取らなった。メッシュシートをたたんでいなかった。 | | | ・ 足場撤去中でも、規則通り壁から支持を取る。強風が予想される場合にはメッシュシートをたたむ。 |

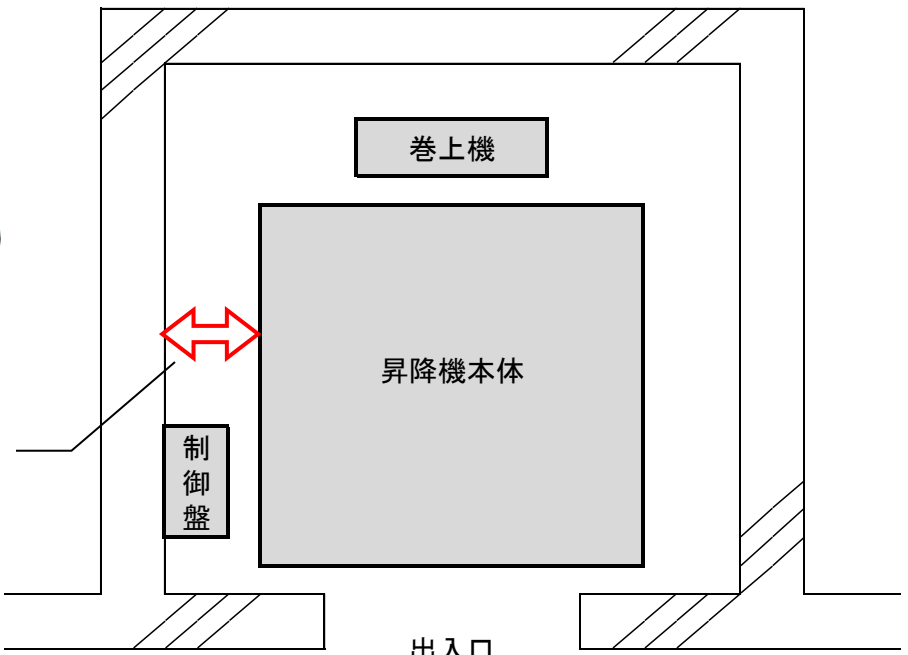
施エスペースが足りない

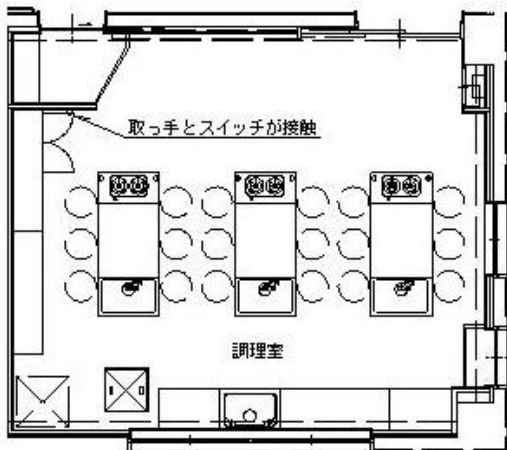
| 所属 | 分類 | 工事内容 | 指摘・失敗の概要 |
|---|---|---|---|
| ・ 建築工事の施工図面で家具の設置位置を把握し、スイッチ等の設置高さに支障はないと考えていたが、家具扉の稼動域が想定より大きかった。 | | | ・ 家具の取っ手に涙袋をつけて不具合に対応した。<br>・ 施工前に、建築工事と設備工事の施工図を突き合わせ、納まりについて支障が無いか十分に確認を行うよう指導を行う。 |

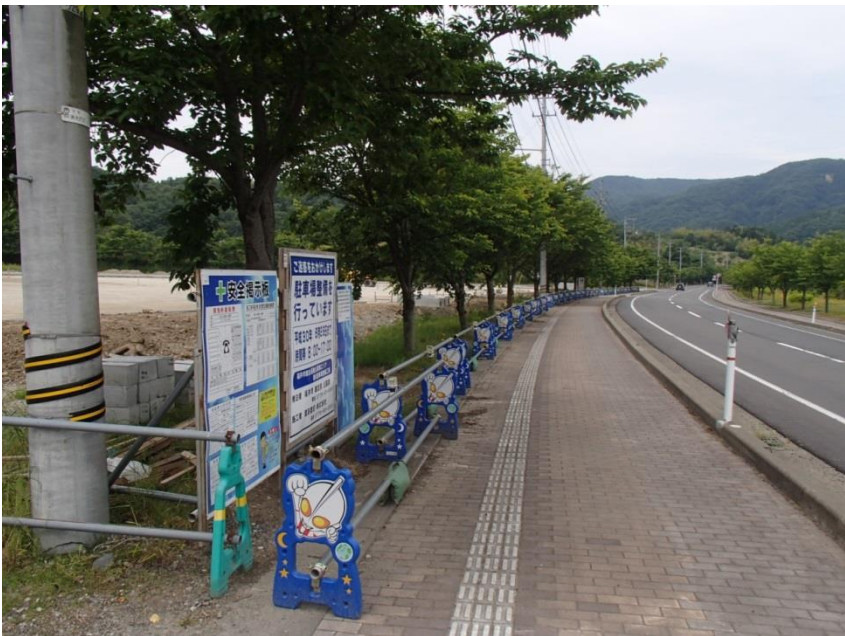
| 所属 | 分類 | 工事内容 | 指摘・失敗の概要 |
|---|---|---|---|
| ・ 受注者（現場代理人）、監督職員の確認不足。 | | | ・ 現場巡視や施工立会い時に不法に道路占用していないか、十分な確認を行う。 |
