重要文化財大安寺本堂ほか7棟保存修理事業の経過報告

現在までの経過報告 (8/1 現在)

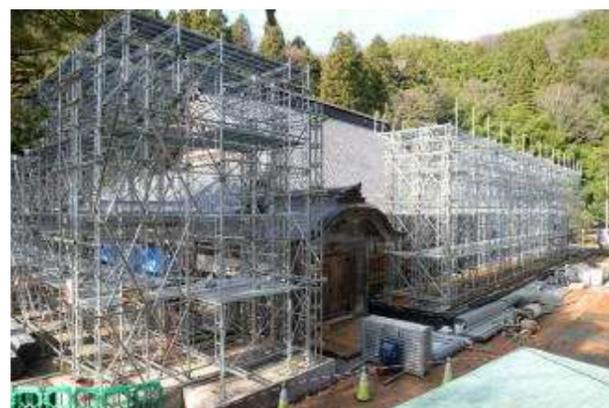
素屋根棚足場 組立て中

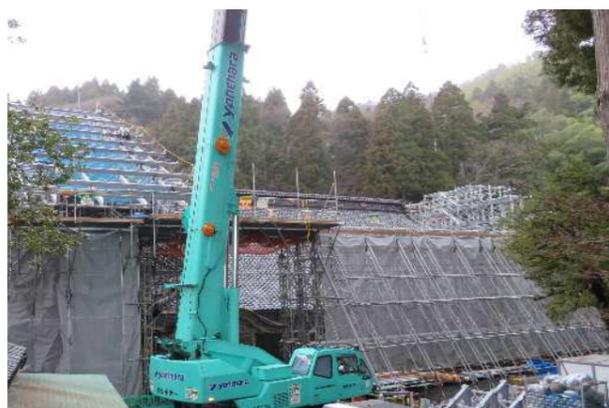
素屋根骨組 組立て中

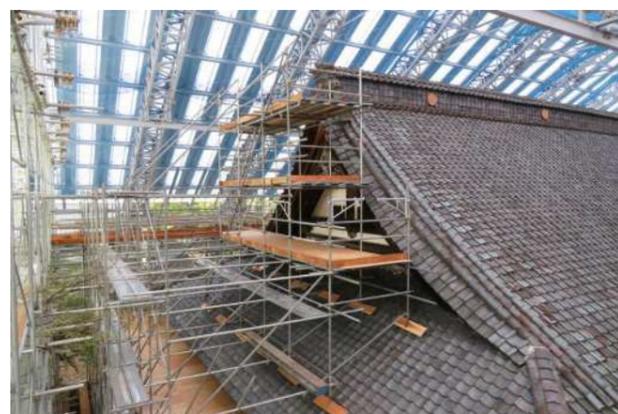
素屋根妻足場 組立て中

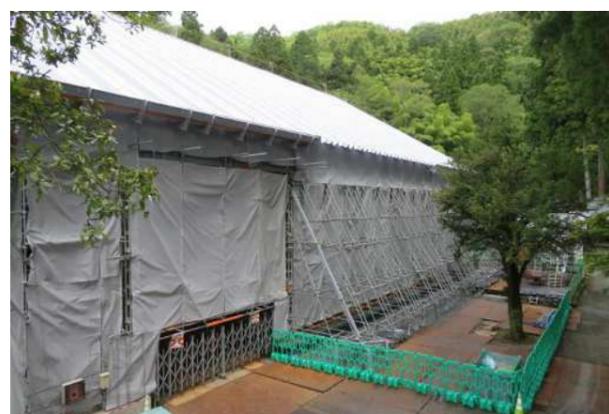
素屋根 建設完了

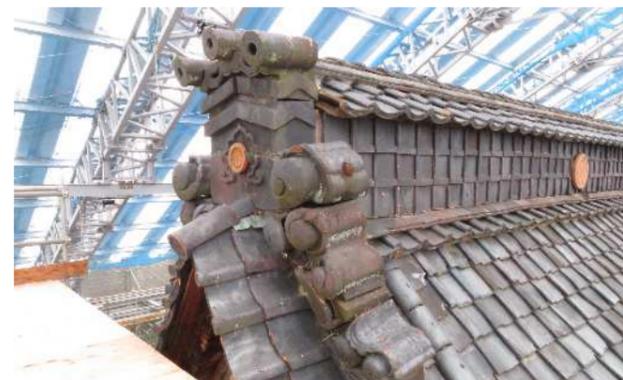
本堂の鬼瓦

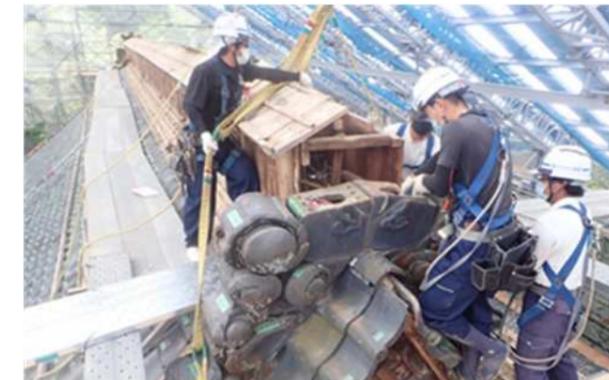
鬼瓦解体の様子

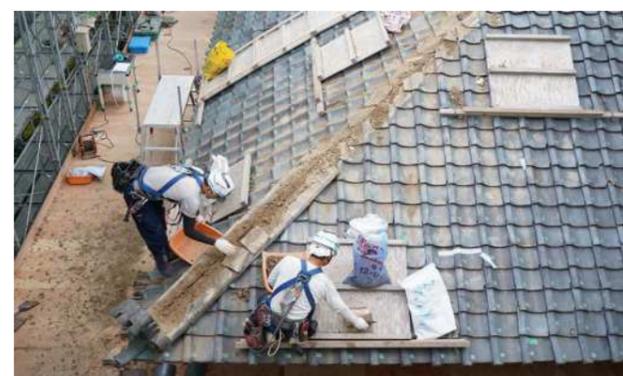
隅棟解体の様子

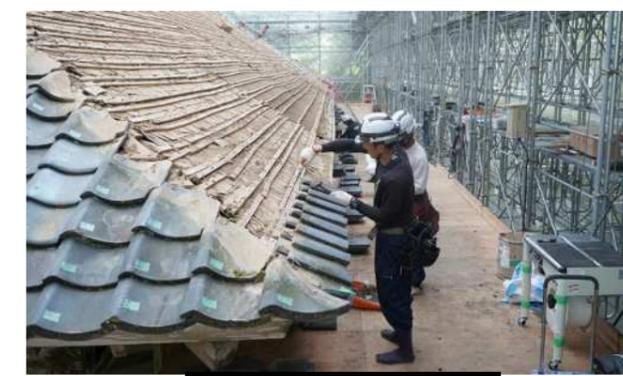
軒先解体の様子

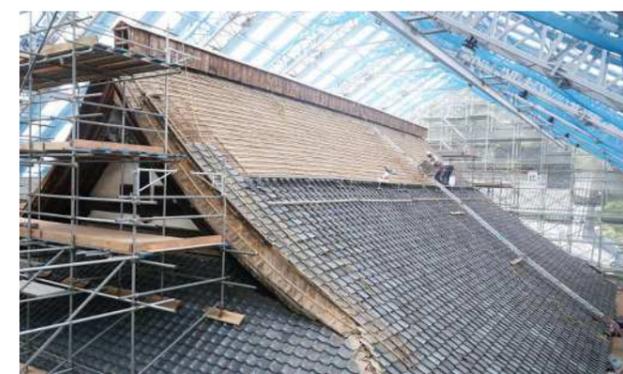
棧瓦葺解体の様子

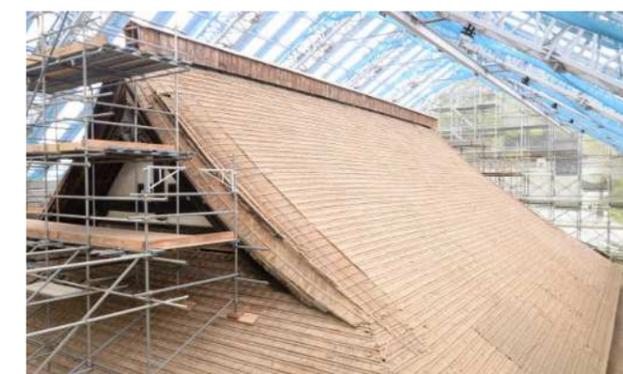
棧瓦葺 解体完了

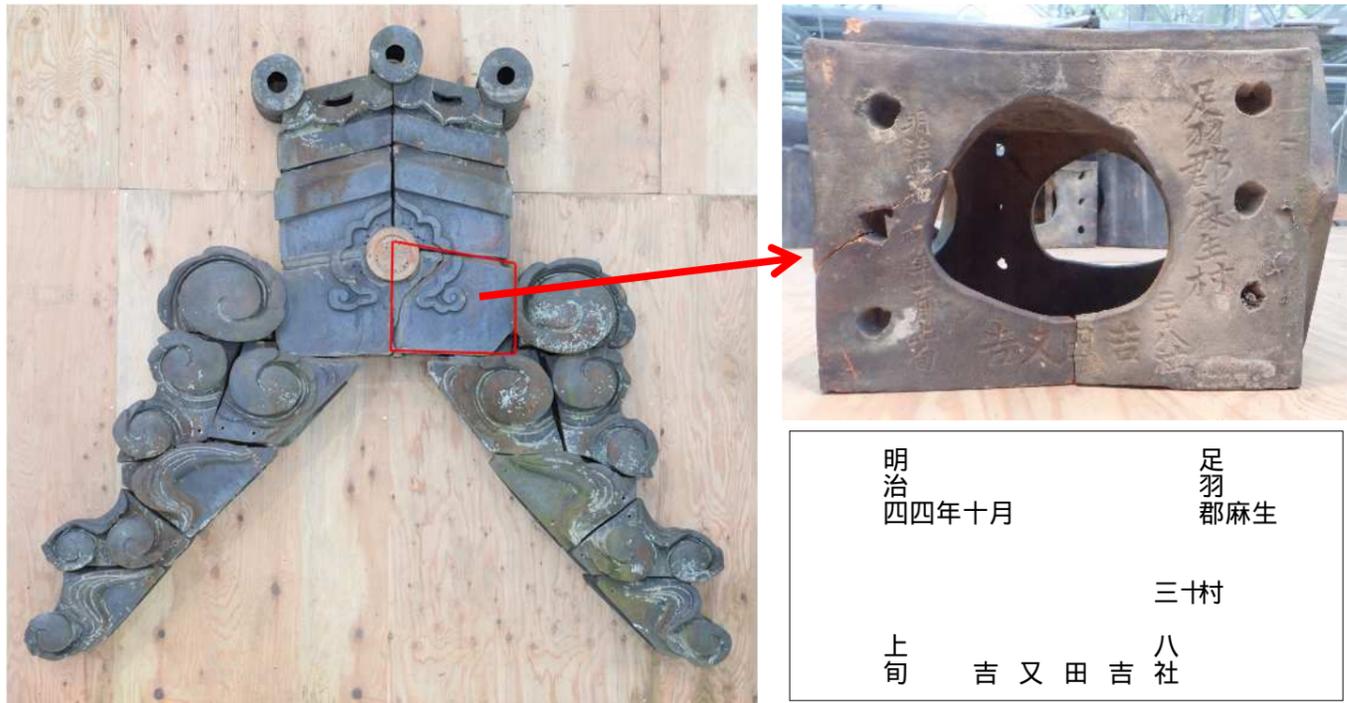
本堂鬼瓦の刻銘

本堂の鬼瓦の大きさは、全長が約 1.8m で幅が 2.1m になります。分割されたパーツのひとつひとつには鬼師の名前も刻まれていました。そのうちのひとつには「明治四四年」の刻銘もあり、この鬼瓦が製作された年代が分かりました。

明治 44 年というのは本堂の屋根が瓦葺きになった年だと棟札でも確認されています。また、「吉田又吉」という名も棟札に「瓦焼師」として名前が書かれており、ここでも情報が一致していました。

「足羽郡麻生村三十八社」は現在の「福井市三十八社町」にあたり、吉田又吉が地元の鬼師であることも新たに判明しました。

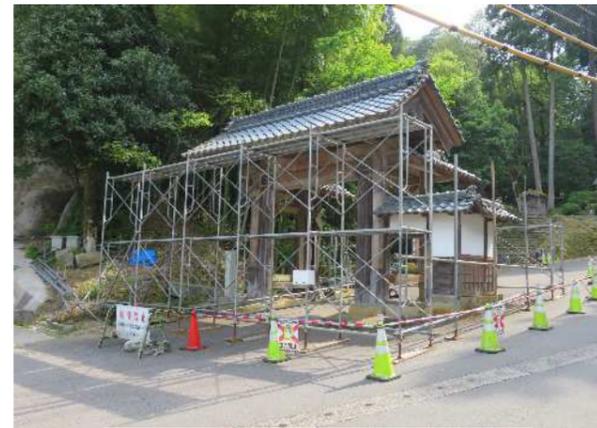
素屋根棚足場 組立て中

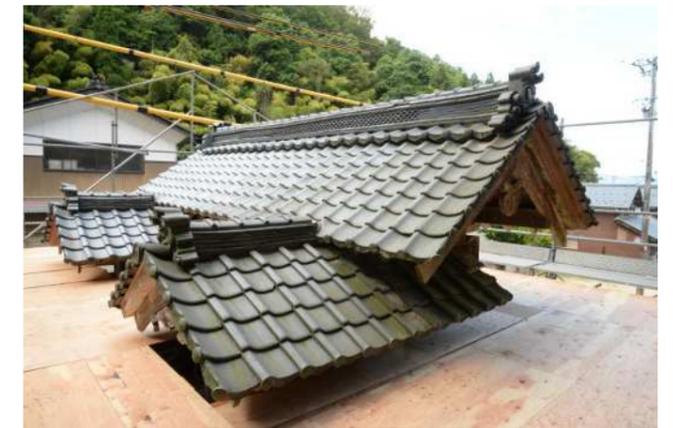
修理前写真

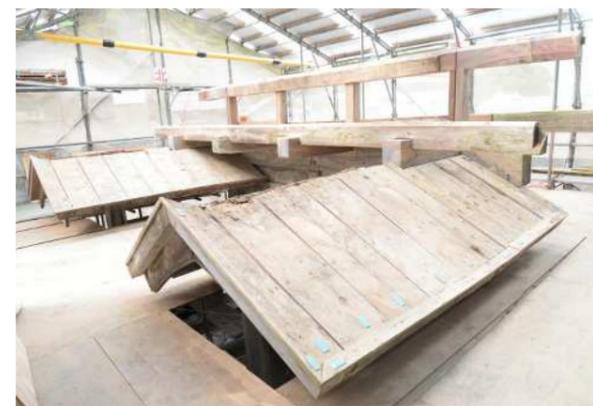
山門木部解体の様子(7月末)
