重要文化財大安寺本堂ほか7棟 保存修理事業の経過報告

鐘樓の石垣部分を積み直しました

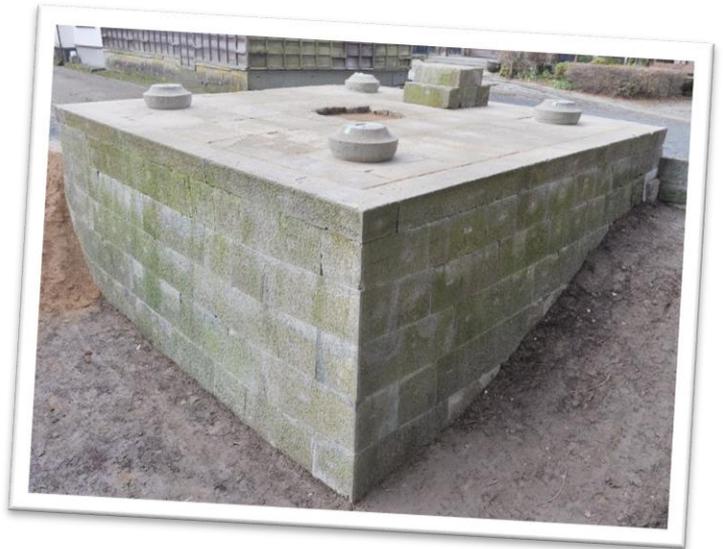
現在完全に解体されている鐘樓は、基礎の石垣部分を積み直すところから組み立て作業が始まりました。解体作業で取り外した石はひとつひとつの状態を確認し、割れや欠けなどがあるものは丁寧に補修しました。

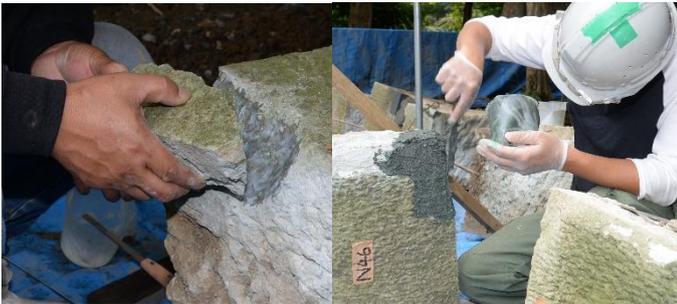
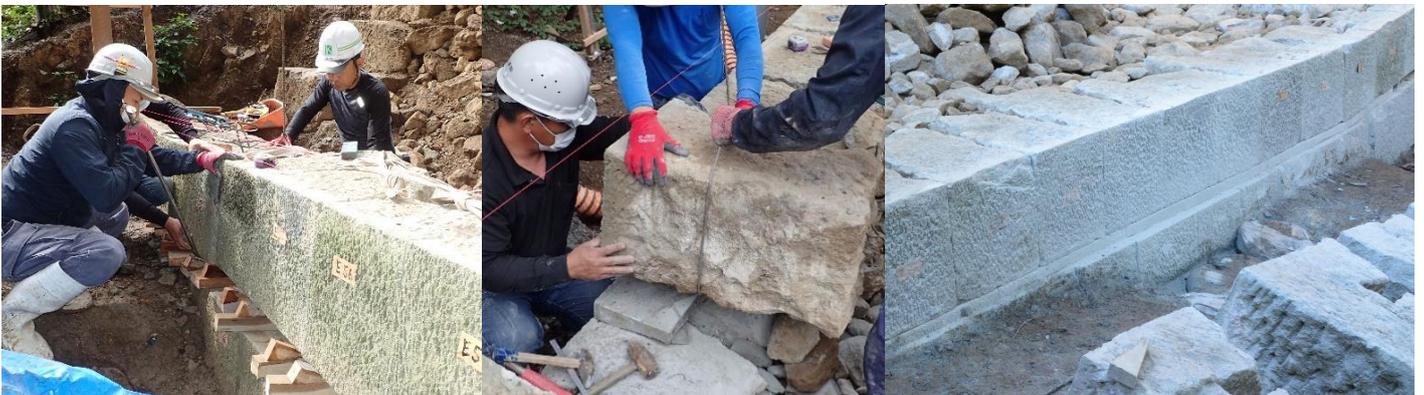
鐘樓は寛文3(1663)年に建築された後、約350年のあいだに、地盤沈下などのため石垣がかなり変形していました。これらを是正するため、今回

積み直しをする5段目の積石の下に高さ調整のための石を積みました。沈下の度合によって傾きも違うので、場所ごとに石の大きさを定め、石を切り出して積んでいく作業になりました。

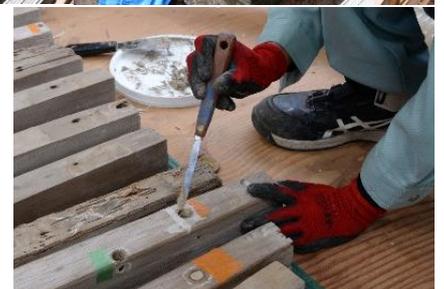
解体作業で取り外した木材の方も、再用のため補修しました。屋根の軒先部分の木材などは蜂によって多数の穴が開けられていましたが、これらは人工木材を塗り込んで塞ぎます。

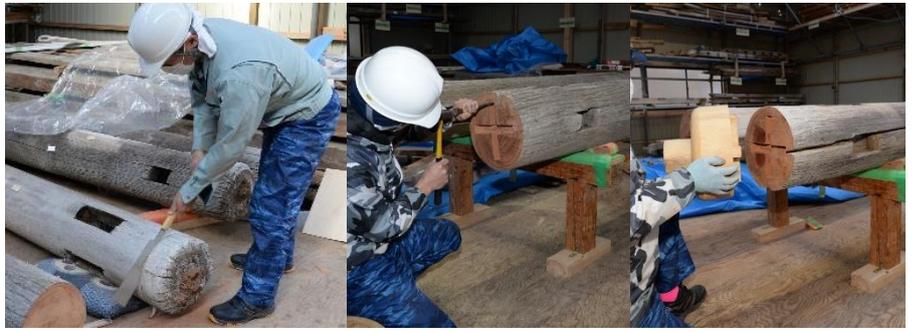
また、何本かの柱は根元が腐ってしまっていたので、その部分だけを切り落とし、新しい木材を継ぐ「根継」をしました。

このように、文化財の修理ではほとんどの古材を再利用します。
