# 重要文化財大安寺本堂ほか7棟 保存修理事業の経過報告

## 山門と鐘楼が完成間近です

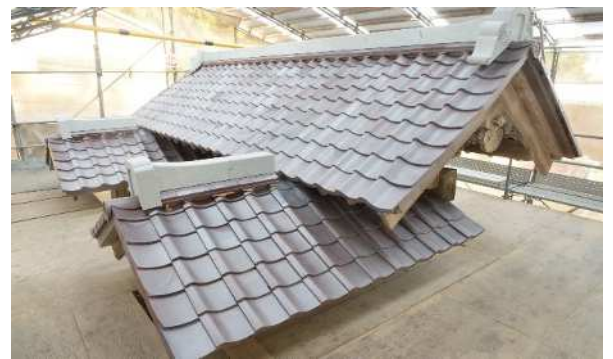
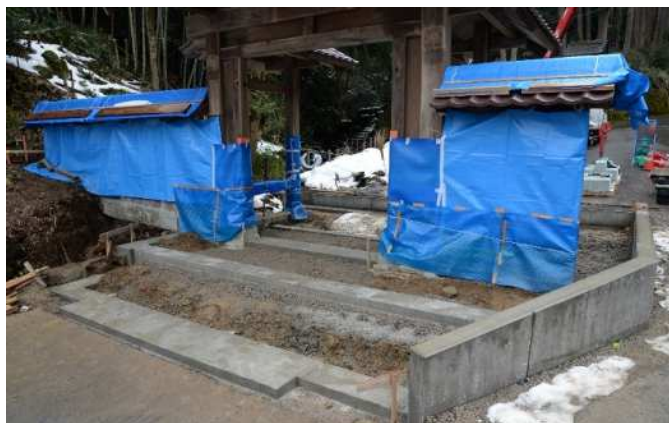
山門は越前赤瓦で葺き替えとなった屋根工事が終わり、袖塀も含めすべての屋根が赤瓦で葺かれました。そして笏谷石で作られた石鬼、石棟も取り付けられました。全体を覆っていた素屋根が外され、修理後の姿が見えるようになっています。

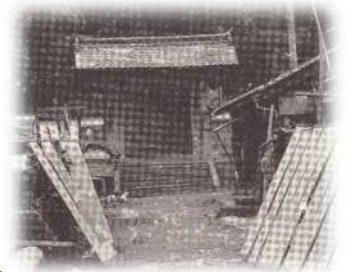
車道整備前の山門(大正頃)

外構工事では、以前車道として舗装されていたアスファルトを剥がし、車道整備前の石敷に戻します。建立時は石敷の石も笏谷石を使用していたと考えられます。

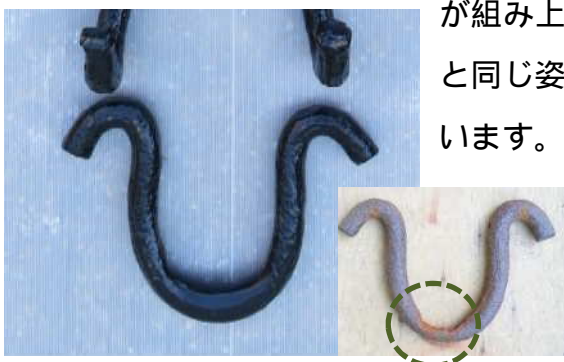
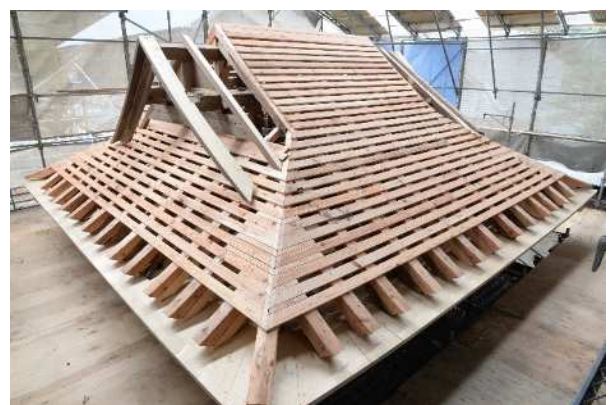
基礎の石垣部分を積み終わっていた鐘楼は、木部の組立工事に入りました。根継などの補修をされた木材が組み上げられ、以前と同じ姿を取り戻しています。

建立から約350年以上、約800キ口の鐘を吊り下げ続けすり減ってしまった金具もきちんと修覆されました。そしてまた再び鐘を吊り下ろしています。

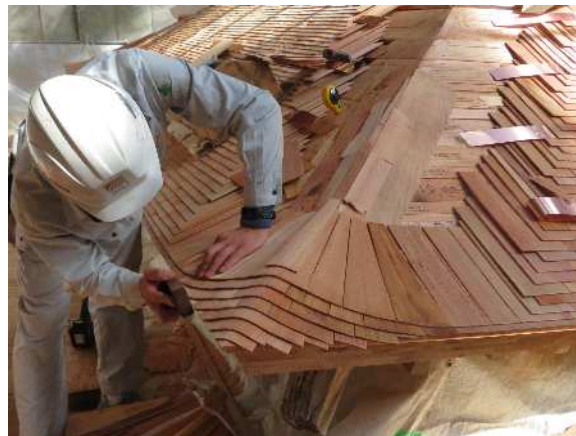
鐘楼はこれまで瓦葺の屋根でしたが、解体に伴う調査の結果、建立当初からこけら葺の屋根であったことが分かり、復原することになりました。

こけら葺とは多くの文化財建築で見られる伝統的な屋根葺手法のひとつで、短く薄い木の板を幾重にも重ねて葺く工法です

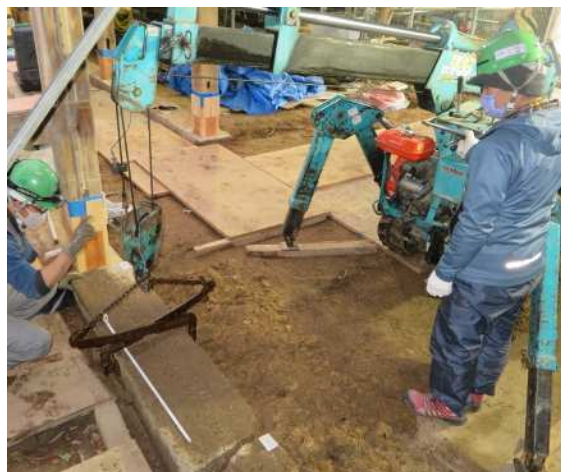
本堂は基礎の補修や補強のために建物全体を持ち上げる揚屋工事を行うことになっています。現在は基礎の石などを取り外し、建物を持ち上げるための準備を進めています。

基礎に使用されている石材は大きく重いので、機械を使って持ち上げています。取り外された石材は割れや欠けなどが補修され、再び基礎に戻されます。

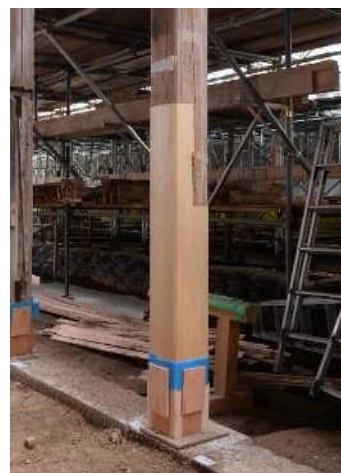
また、根元ではなく高い位置で継木をする柱については、揚屋工事の前に継木を行っています。現在はこのように、元々使用していた木材である古材と新

しい木材との境目が遠目からでもはっきりと分かりますが、最終的には新しい木材にも古材に合わせた塗装をします。
