〔図 4-6〕 朝倉館跡庭園 構成要素図（「朝倉館跡庭園遺構全体図（平成 29 年 福井県立一乗谷朝倉氏遺跡資料館）」に加筆）

## (2) 現状における課題

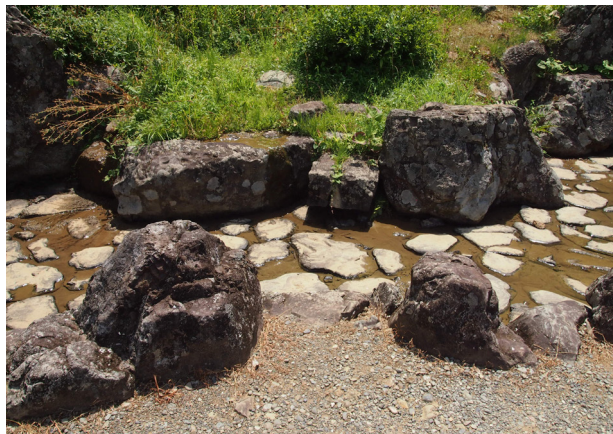
〔写真 4-10〕 橋石組（橋石は残欠）【石・石組】

- ・一部景石の割れや剥離等の劣化
- ・裏込土等の流失による景石の不安定化
- ・つづら折れ水路や石組水路の転石
- ・飛石の埋没
- ・橋石復元の未実施
- ・平庭の植栽推定地への砂利混入

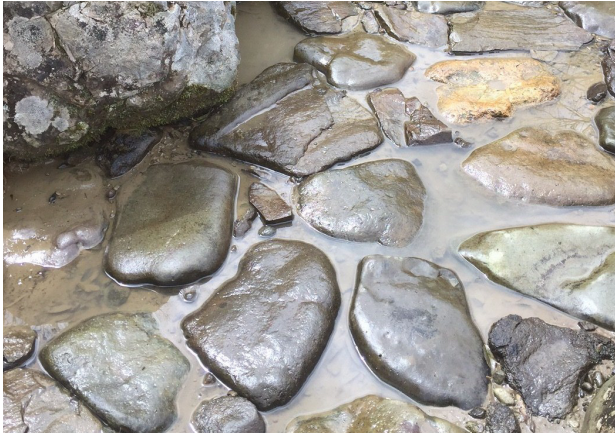
〔写真 4-11〕 園池の底石【石・石組】

- ・石組水路等の割れや剥離等の劣化
- ・堆積土の流入による園池底石の埋没
- ・砂利の流入による石組水路の排水不良
- ・流路底の劣化等に伴う漏水
- ・園池水位の変動
- ・安定していない導水及び排水機能

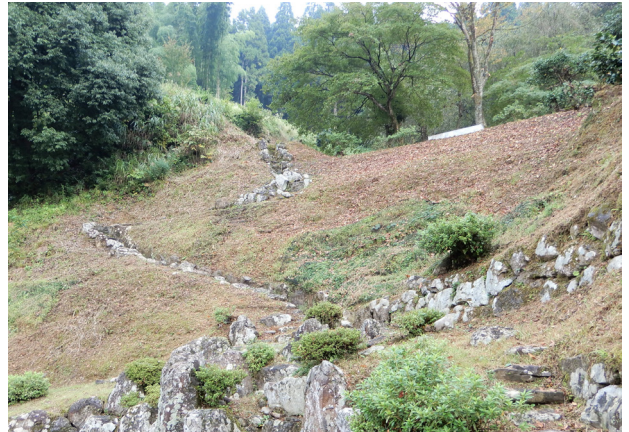
〔写真 4-14〕 つづら折れ水路【水系】

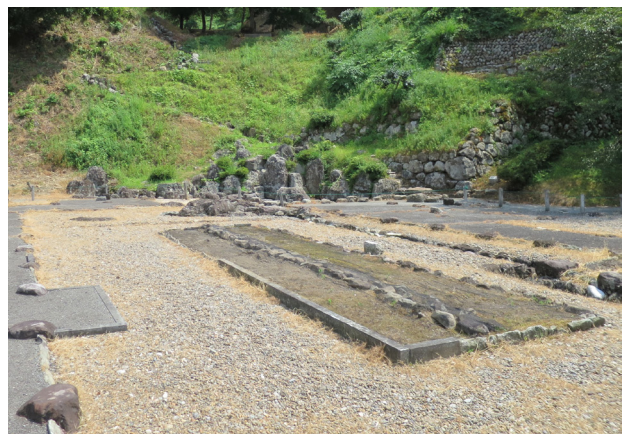
〔写真 4-18〕 花壇遺構【構造物】

- ・土塁石垣の崩落
- ・花壇の劣化

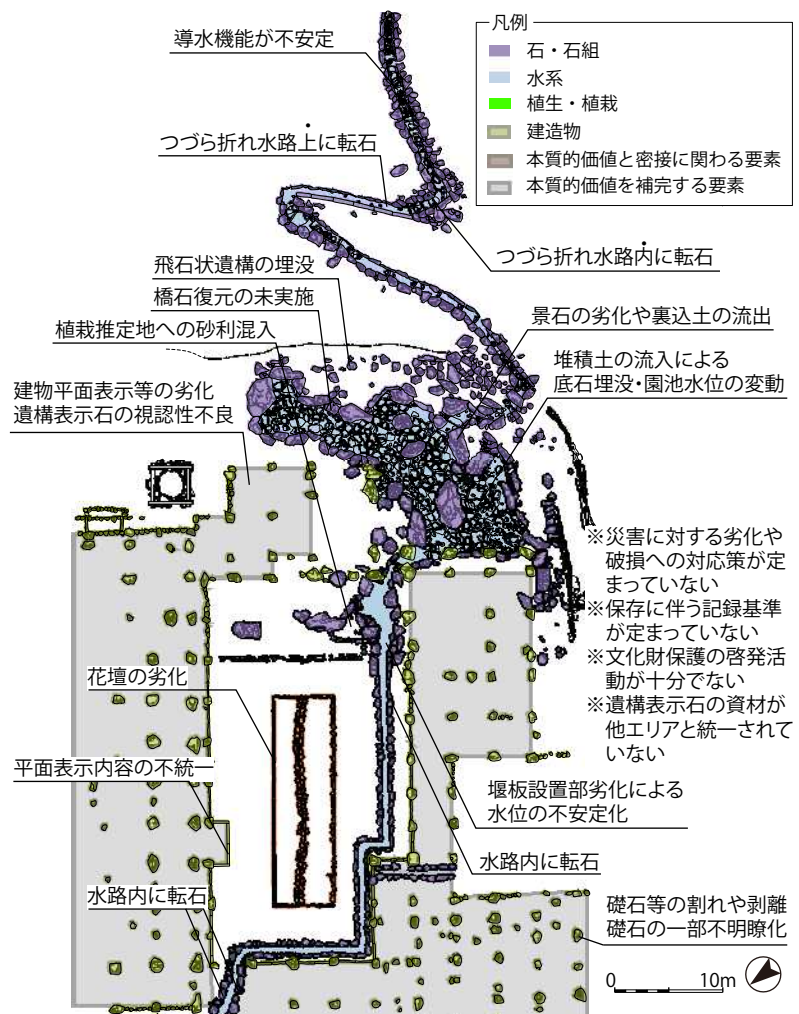
【図 4-7】 朝倉館跡庭園内の課題 園池部分

- ・土塁や斜面地の洗掘
- ・獣害等による土塁や斜面地の崩落
- ・濠の護岸崩落
- ・斜面地崩落への対策が一部未実施
- ・濠等の一部が特別名勝指定範囲外

- ・礎石等の割れや剥離等の劣化
- ・礎石等の一部不明瞭化
- ・平面表示内容が不統一
