[図 4-8] 朝倉館跡庭園内の課題 全体図 ※図中の破線枠は図 4-7 の範囲を示す
 (「特別史跡—乗谷朝倉氏遺跡(館跡) 1/1,000 (平成 4 年)」に一部加筆)

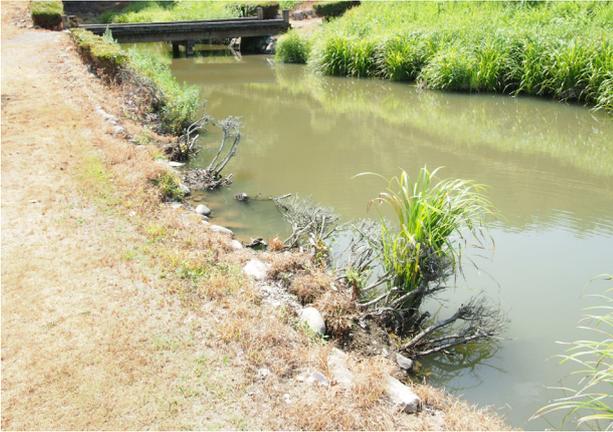
〔写真 4-19〕 濠の法面崩落【地割・地割】

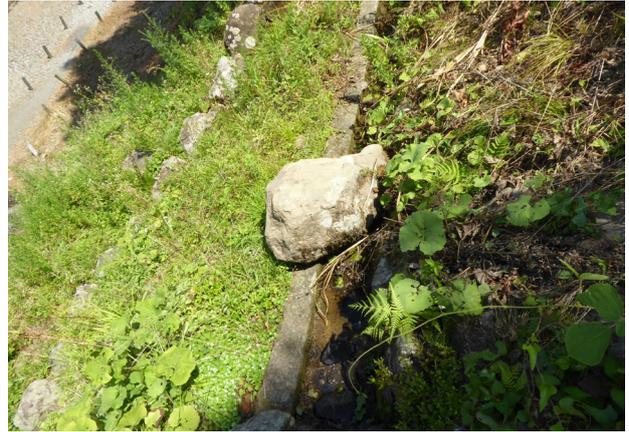
〔写真 4-20〕 つづら折れ水路上への転石【石・石組】

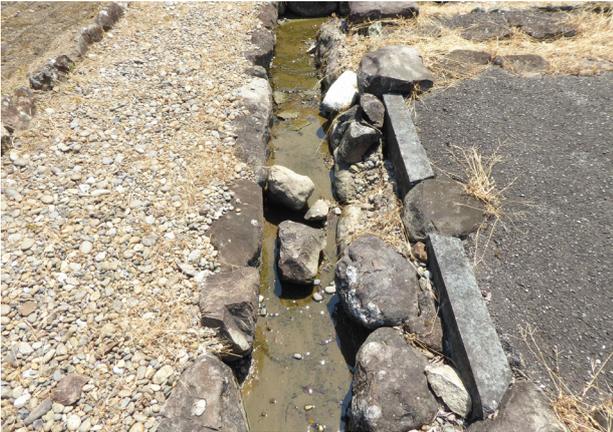
〔写真 4-21〕 石組水路の縁石の転落【石・石組】

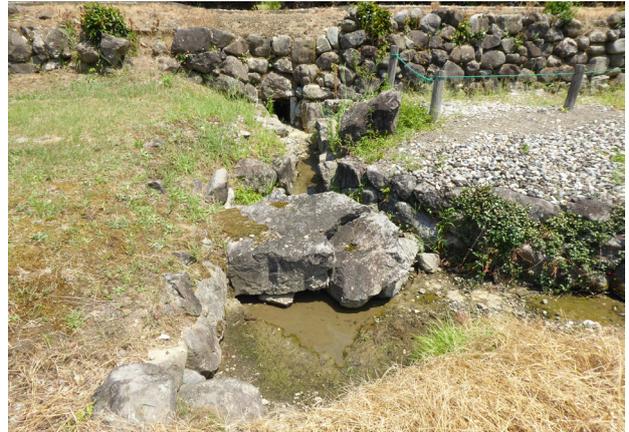
〔写真 4-22〕 橋石の割れと排水不良【石・石組】【水系】

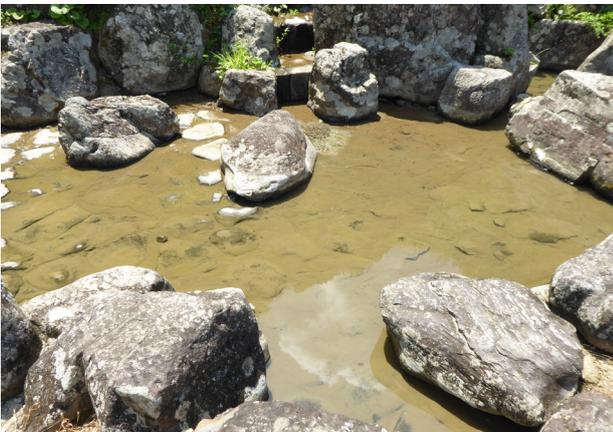
〔写真 4-23〕 土砂の堆積と園池底石の埋没【水系】

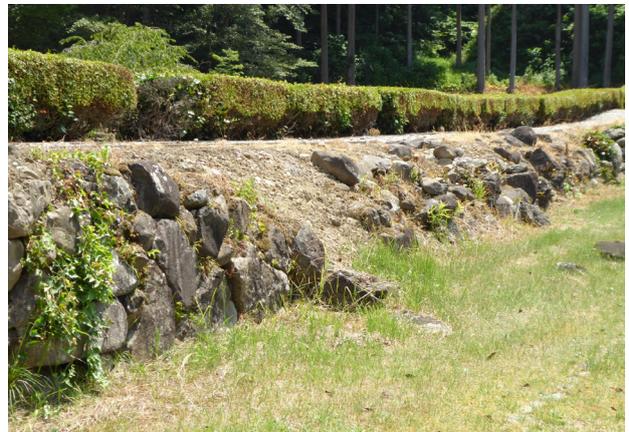
〔写真 4-24〕 土塁の石垣崩落【構造物】

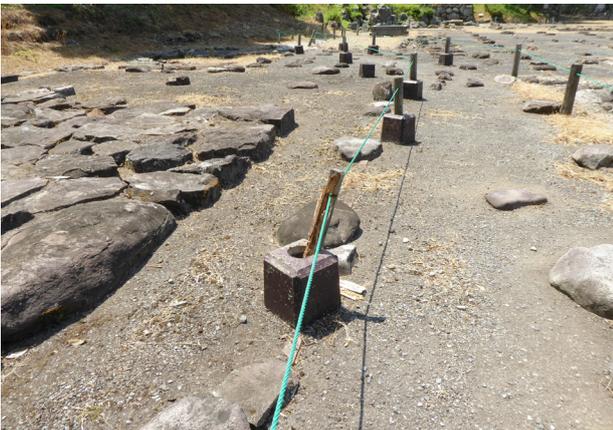
〔写真 4-25〕 侵入防止柵の老朽化【本質的価値を補完する要素】

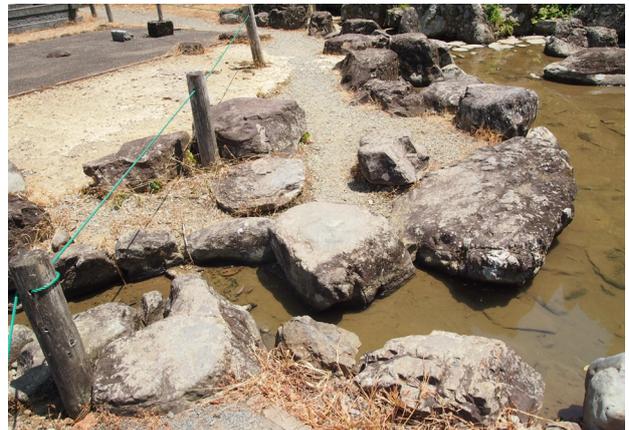
〔写真 4-26〕 遺構上の動線経路【本質的価値を補完する要素】
