第2項 湯殿跡庭園

第3項 諏訪館跡庭園

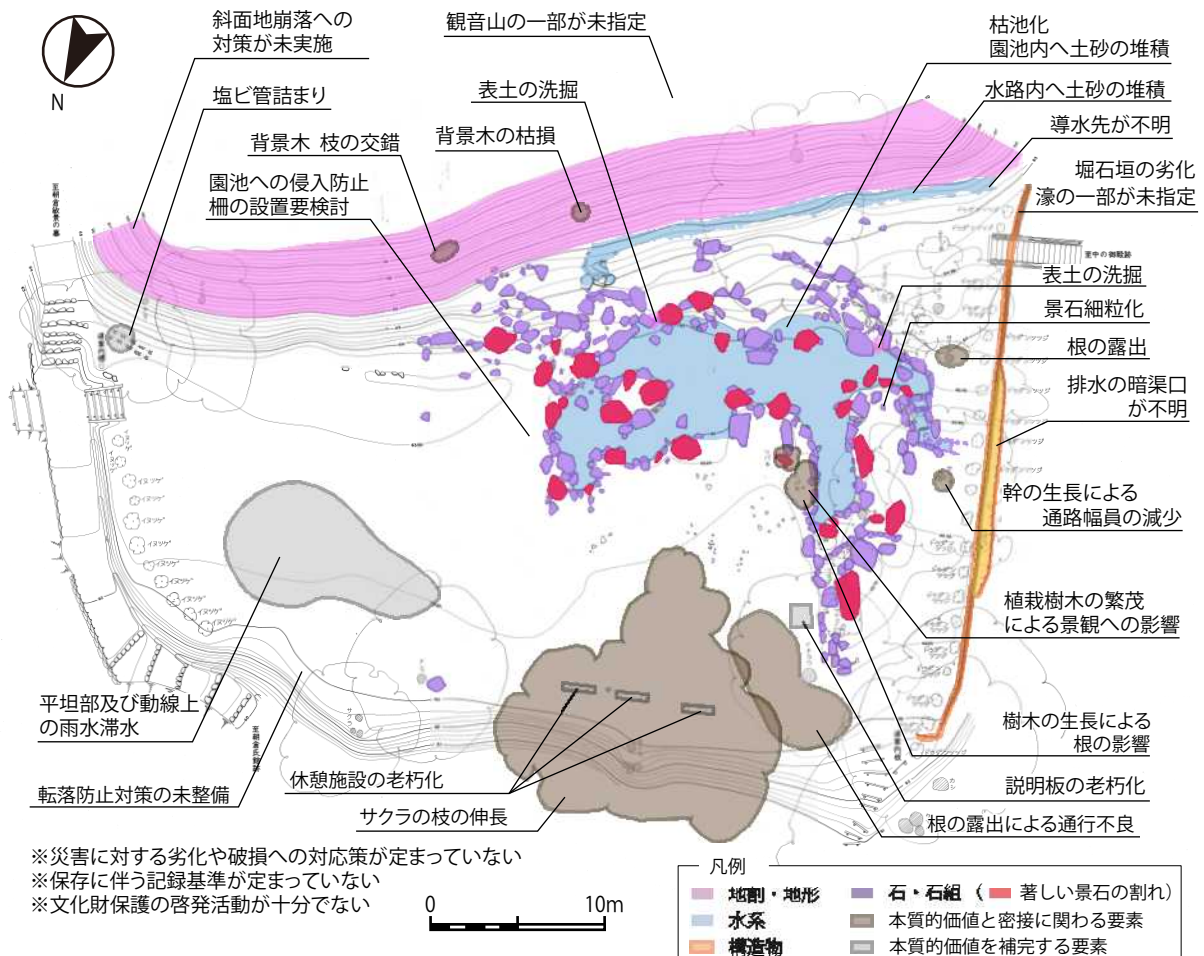
[図 4-10] 湯殿跡庭園内の課題（「朝倉氏湯殿跡庭園 平面実測図」（昭和 57 年）に一部加筆）

- ・表土や斜面地の洗掘
- ・斜面地崩落への対策が未実施
- ・観音山・空濠等の一部が特別名勝指定範囲外

- ・一部の景石において亀裂の入った著しい損傷及び割れや著しい剥離等の劣化
- ・景石の一部細粒化

- ・導水経路及び排水経路の未整備
- ・石組水路や園池内への土砂の堆積
- ・枯池化

- ・石垣等の割れや剥離等の劣化

- ・樹木の生長による地上及び地下遺構保存への影響や庭園鑑賞に関わる景観への影響、園路幅員の減少及び通行不良
- ・枝落下の危険性があるサクラの枝の伸長
- ・背景木の枯損や枝の交錯

- ・北斜面側の転落防止対策の未整備
- ・遺構保存に支障をきたす恐れのある自由動線
- ・説明板構造物や休憩施設の老朽化
- ・平坦面及び動線上の雨水滞水
- ・堆積土による塩ビ管の詰まり

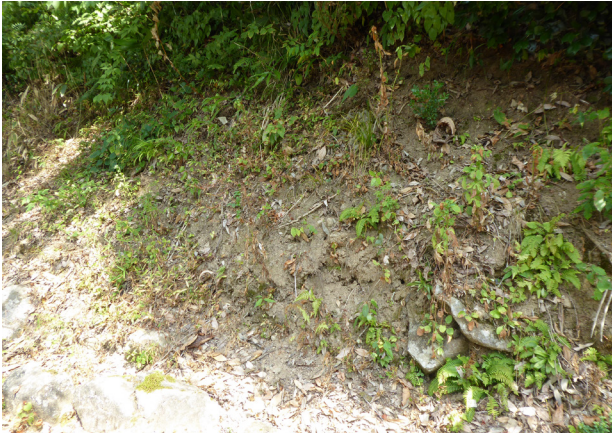
【写真 4-35】 斜面地の洗掘【地割・地形】

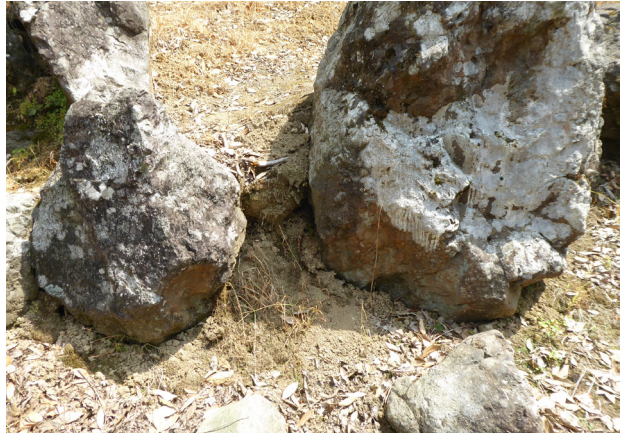
【写真 4-36】 表土の洗掘【地割・地形】

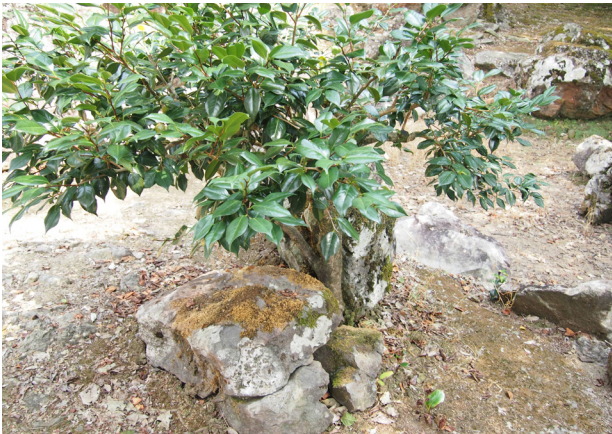
【写真 4-37】 低木の根の影響【石・石組】

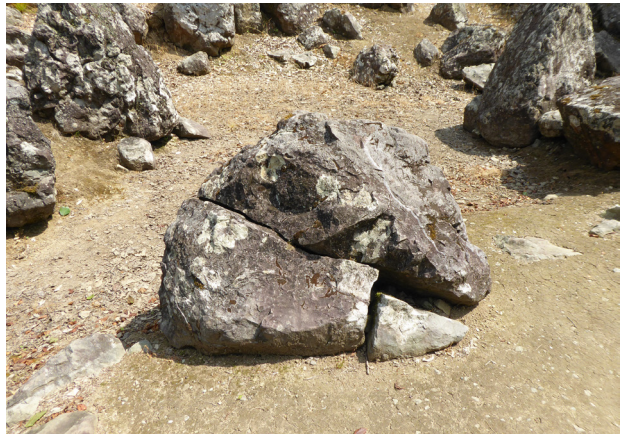
【写真 4-38】 景石の割れ【石・石組】

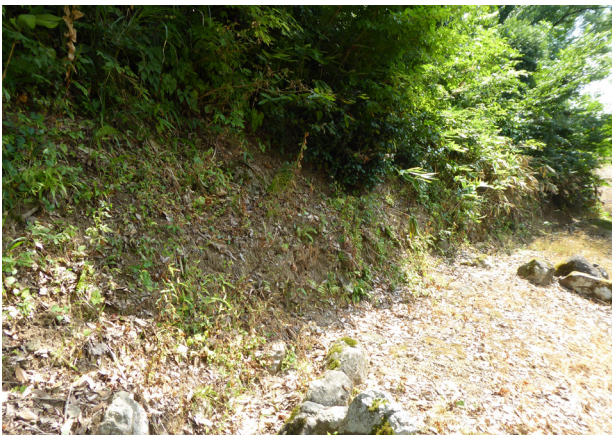
【写真 4-39】 水路への土砂堆積、不明瞭化【水系】

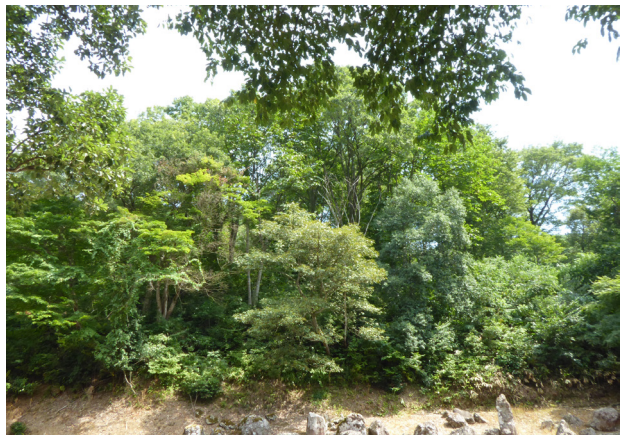
【写真 4-40】 背景木の管理【本質的価値と密接に関わる要素】

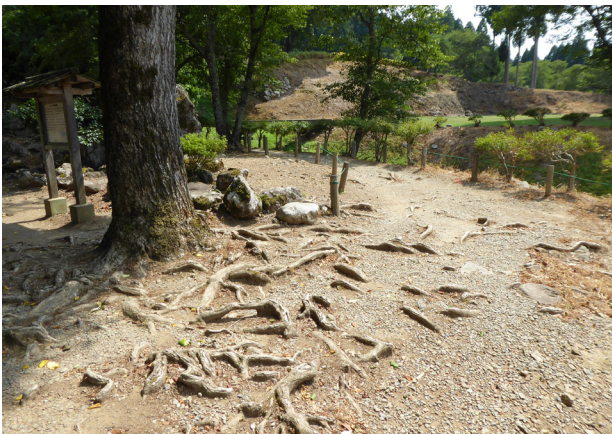
【写真 4-41】 根の露出による通行不良
【本質的価値と密接に関わる要素】

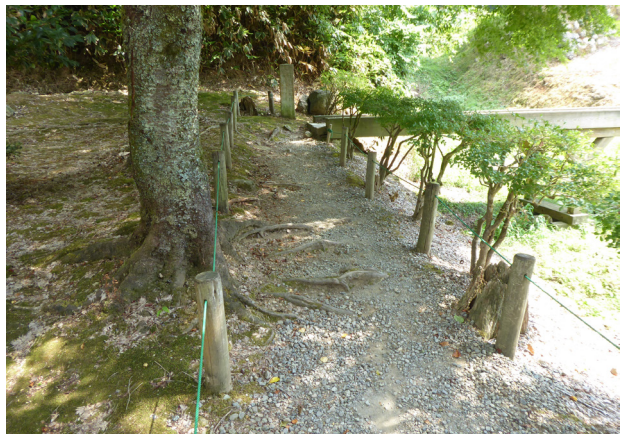
【写真 4-42】 園路内への根の露出
【本質的価値と密接に関わる要素】
