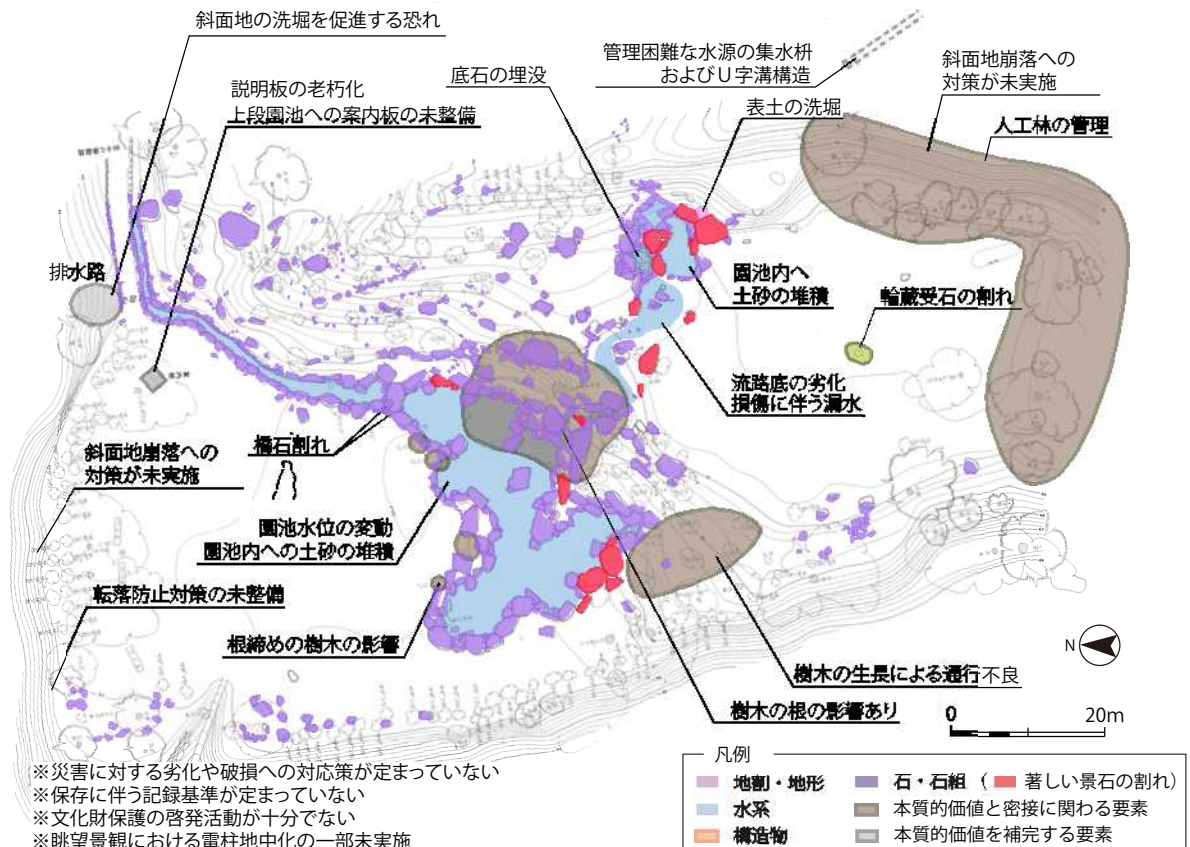
【図 4-12】 諏訪館跡庭園内の課題 (「朝倉氏諏訪館跡庭園実測図」(昭和 57 年) に一部加筆)

- ・表土や斜面地の洗掘
- ・斜面地崩落への対策が未実施

- ・一部景石の著しい割れや剥離等の劣化
- ・橋石の割れ
- ・裏込土等の流失による景石の不安定化

- ・石組水路等の割れや剥離などの劣化
- ・上段流れの化粧玉石の流失や流路底等の損傷
- ・流路底の劣化等に伴う漏水
- ・園池内への土砂の堆積及び底石の埋没
- ・園池水位の変動

- ・輪蔵受石の割れや剥離などの劣化

- ・樹木の生長による地上及び地下遺構保存への影響や庭園鑑賞に関わる景観への影響、通行不良
- ・背景木を構成する人工林の管理
- ・管理困難な水源の集水枡

- ・転落防止対策の一部未整備
- ・遺構保存に支障をきたす恐れのある自由動線
- ・説明板構造体の老朽化、説明事項の不足
- ・上段へ誘導する案内板の未整備
- ・斜面地の洗掘を促進する恐れのある排水路
- ・眺望景観における電柱地中化の一部未実施

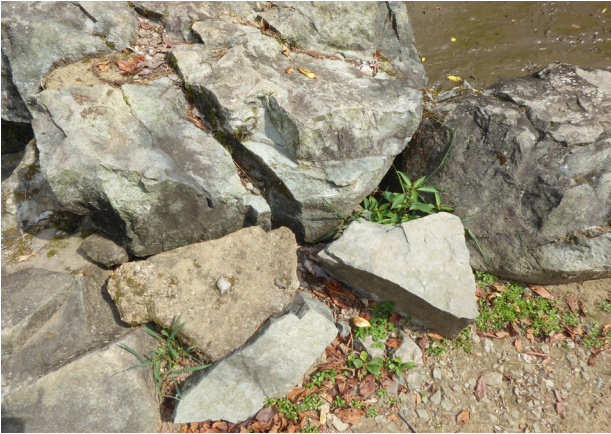
【写真 4-51】 橋石の割れ【石・石組】

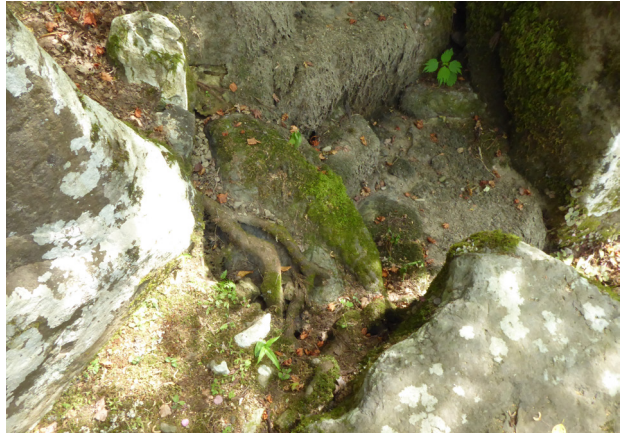
【写真 4-52】 オオモミジの根の侵入【石・石組】

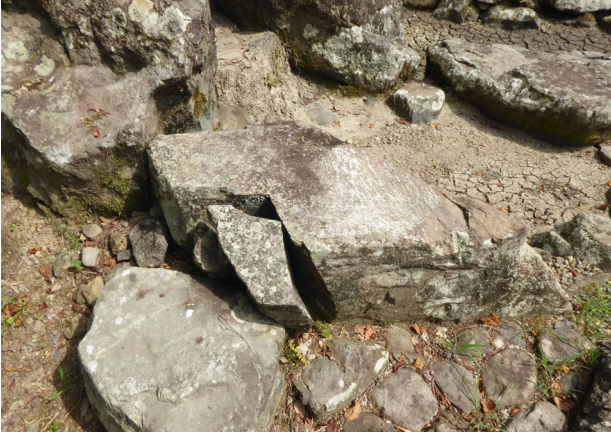
【写真 4-53】 景石の割れ【石・石組】

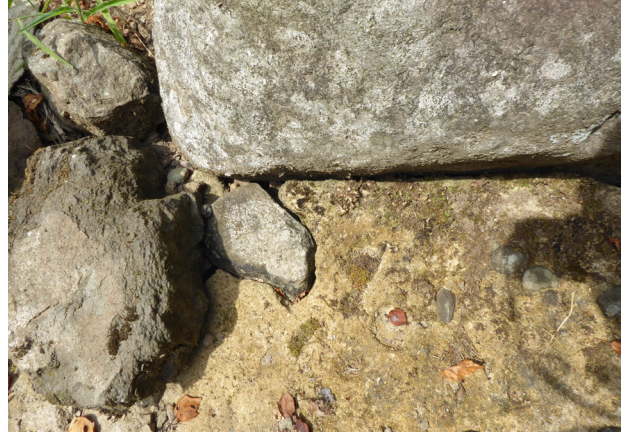
【写真 4-54】 流路底の損傷【水系】

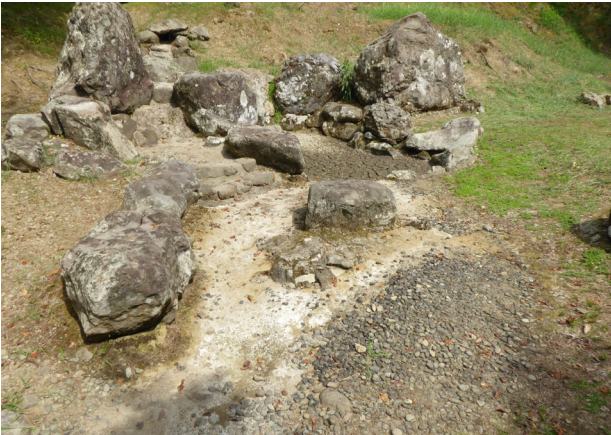
【写真 4-55】 流路底の劣化【水系】

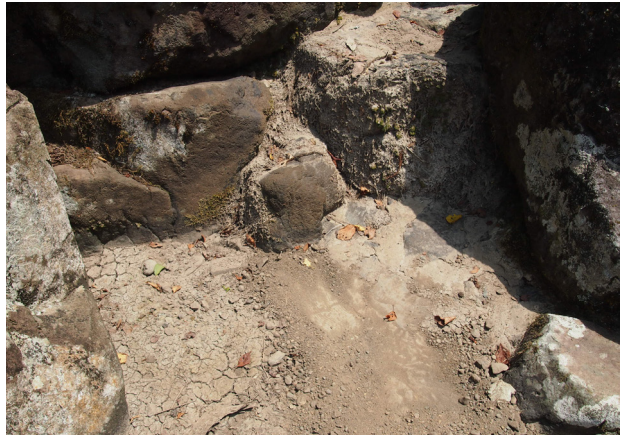
【写真 4-56】 滝石組前の底石埋没【水系】

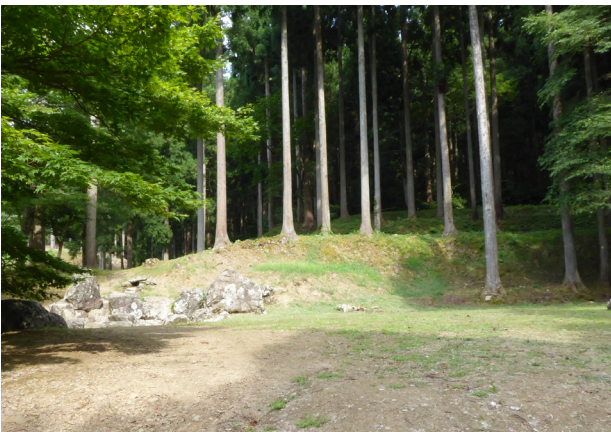
【写真 4-57】 背景木の人工林【本質的価値と密接に関わる要素】

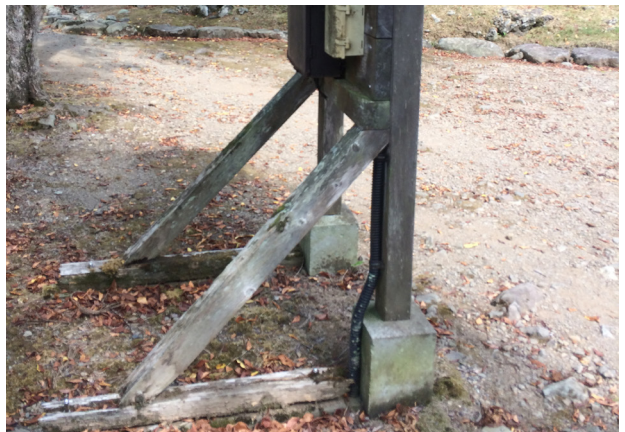
【写真 4-58】 説明板構造体の老朽化【本質的価値を補完する要素】

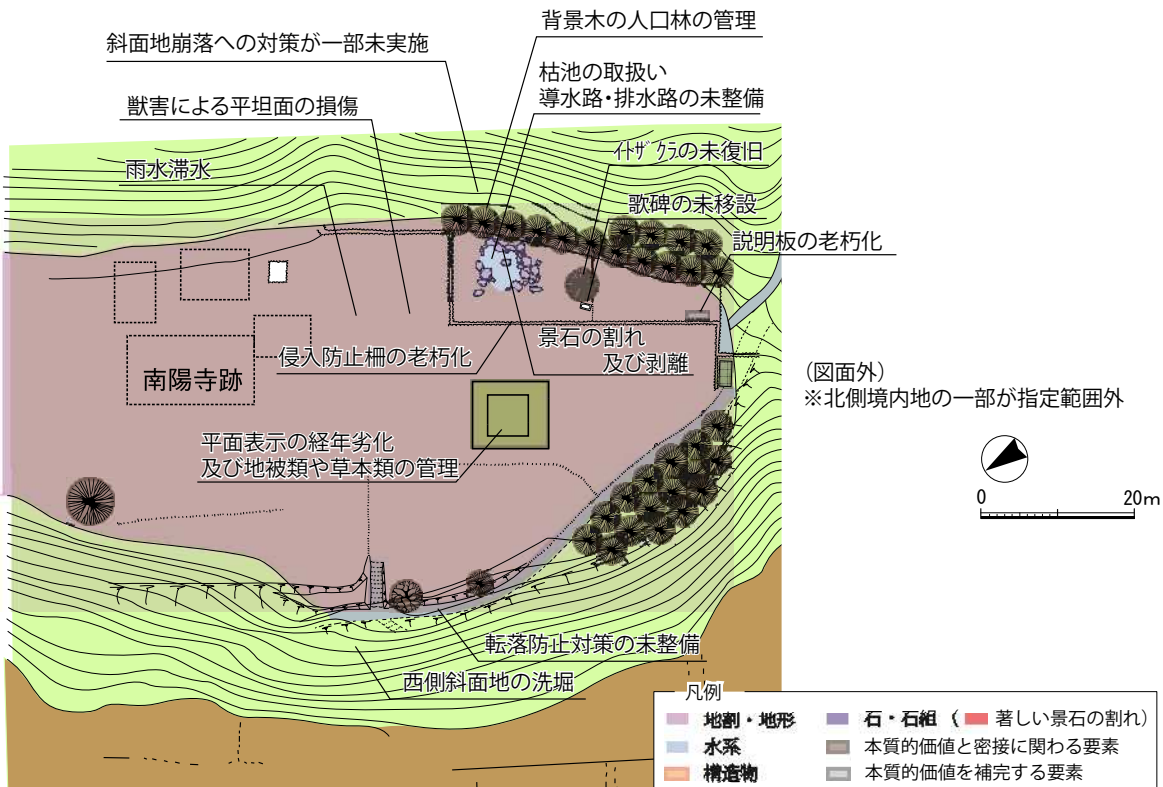
[図 4-14] 南陽寺跡庭園内の課題 (南陽寺跡庭園平面図 (福井県立一乗谷朝倉氏遺跡資料館作成) に一部加筆)

- ・ 獣害による平坦面の損傷
- ・ 西側斜面地の洗堀
- ・ 斜面地崩落への対策が一部未実施
- ・ 北側境内地の一部が特別名勝指定範囲外

- ・ 一部景石の割れや剥離等の劣化

- ・ 導水経路及び排水経路の未整備  
(枯池とするか否かは要協議)

- ・ イトザクラ植樹の未復旧
- ・ 背景木を構成する人工林の管理
- ・ 平面表示の劣化
- ・ 平面表示を覆う地被類や草本類の管理

- ・ 西側斜面の転落防止対策の未整備
- ・ 説明板構造体の老朽化
- ・ 平坦面の大部分における雨水滞水
- ・ 植樹記念歌碑の未移設

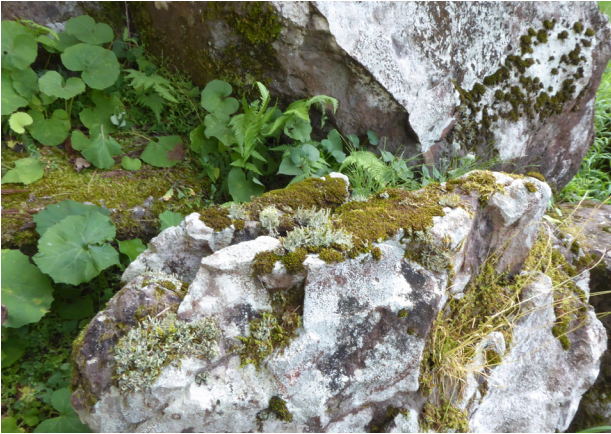
[写真 4-67] 景石の割れ【石・石組】

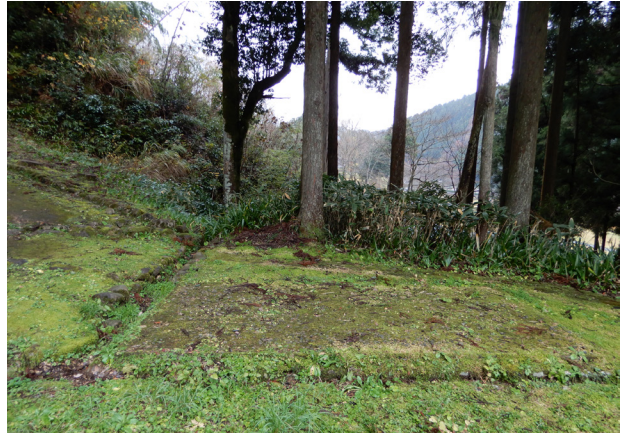
[写真 4-68] 門遺構（平面表示）の埋没【建造物】

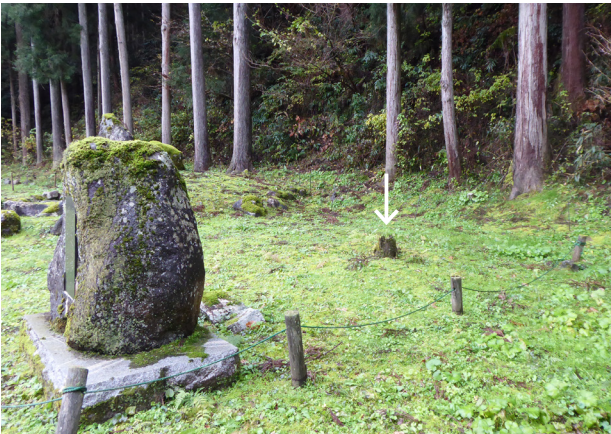
[写真 4-69] イトザクラ未復旧【本質的価値と密接に関わる要素】

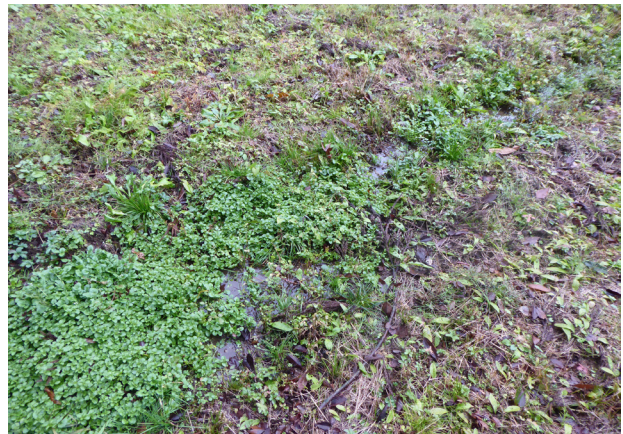
[写真 4-70] 平坦面の雨水滞水【地割・地形】

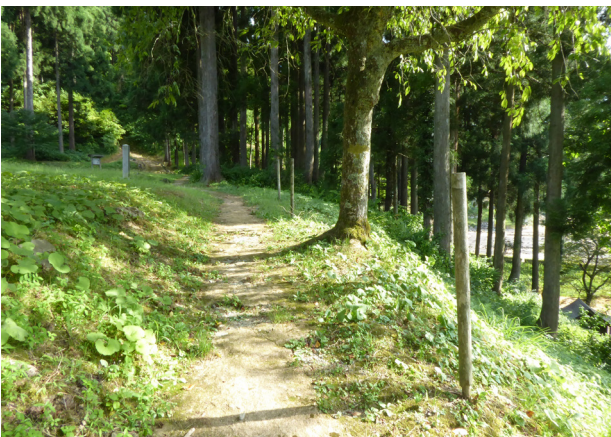
[写真 4-71] 転落防止対策の未整備【本質的価値を補完する要素】

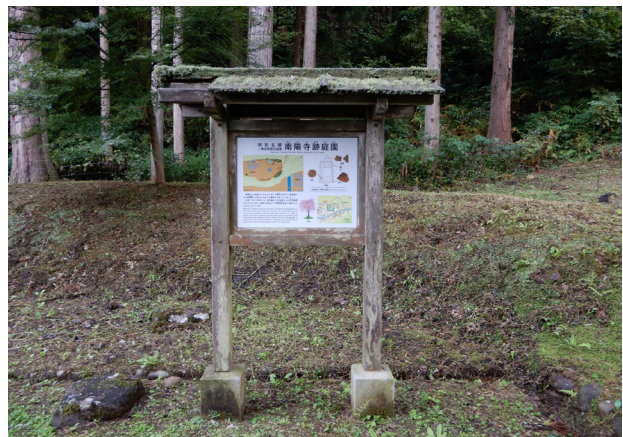
[写真 4-72] 説明板構造体の老朽化【本質的価値を補完する要素】
