# 大安禅寺 本堂と山門が 昔の姿に生まれ変わります

現在工事実施中の本堂と山門は、文化庁の指導のもと、史実に基づき昔の姿に戻される(復原)こととなりました。工事前の姿とは大きく変わりますので、比較してご紹介します。

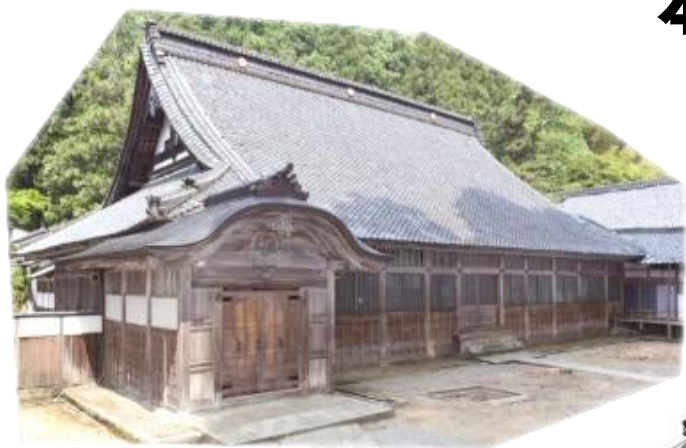
工事前の本堂(正面)

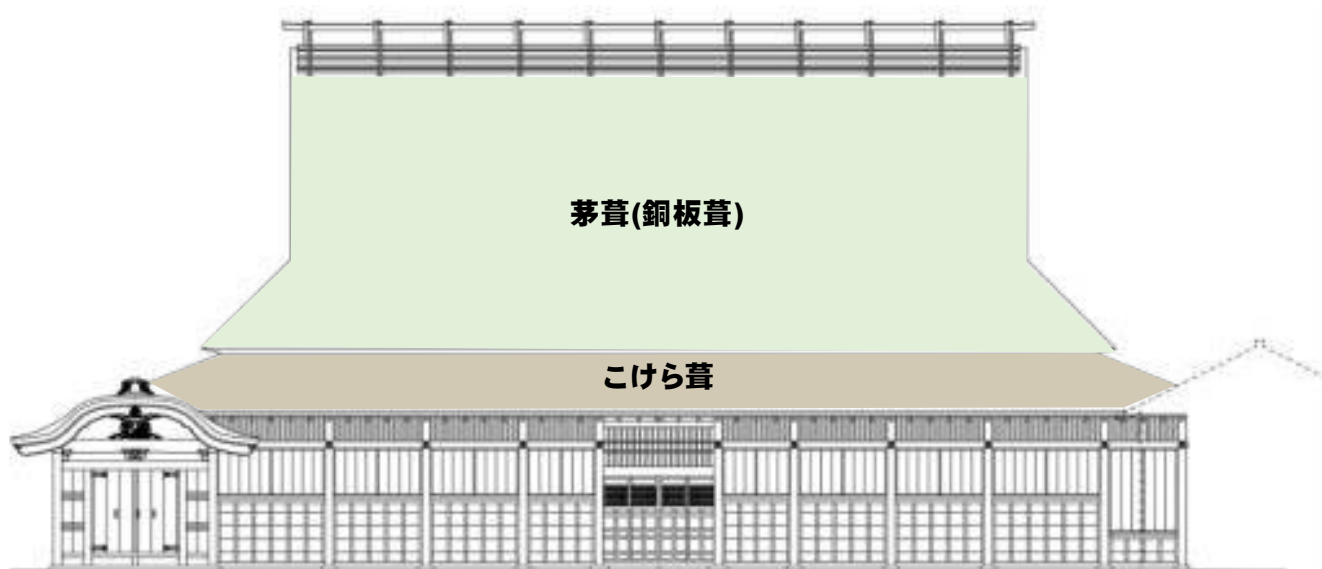
本堂の完成予定図(正面)

明治の改修前は、上部が茅<sup>かやぶき</sup>葺、その周囲がこけら葺(板葺)であったことがわかり、今回の修理で本堂は大きくその形を変えて生まれ変わることとなります(このうち上部の茅葺については積雪等の対策を考慮して茅葺の型を模した銅板葺となります)。

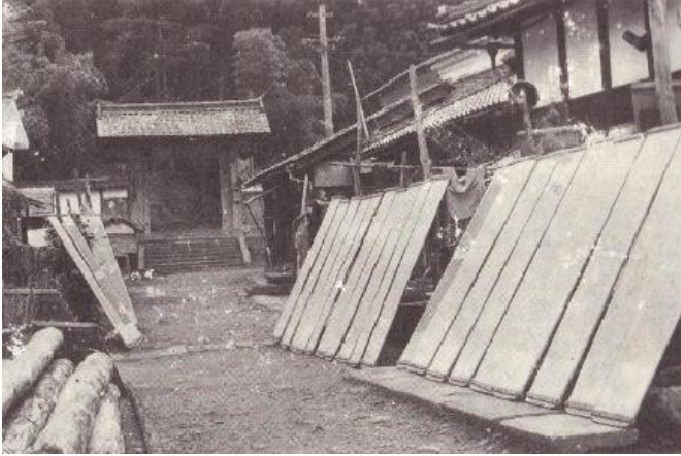
大正時代の山門

もともと、山門より寺へと続く自動車用の道路はありませんでしたが、自動車の普及に応じて順次車道が整備されていった経緯がわかります。

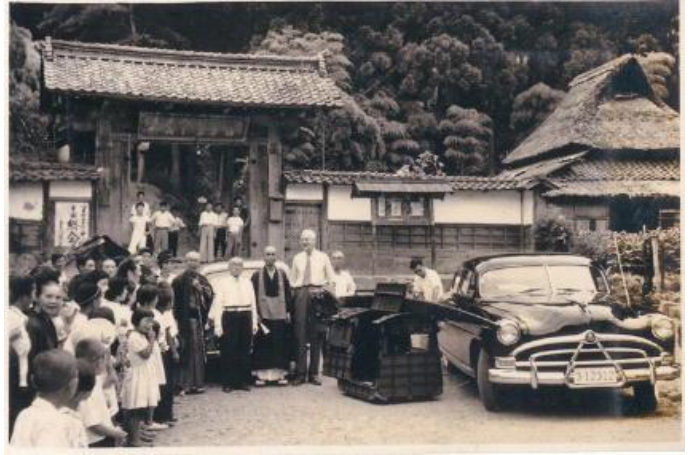
戦後頃の山門

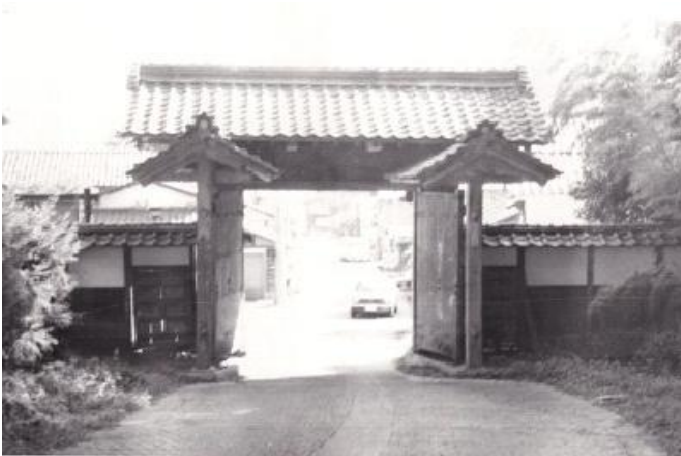
昭和 40 年代の山門

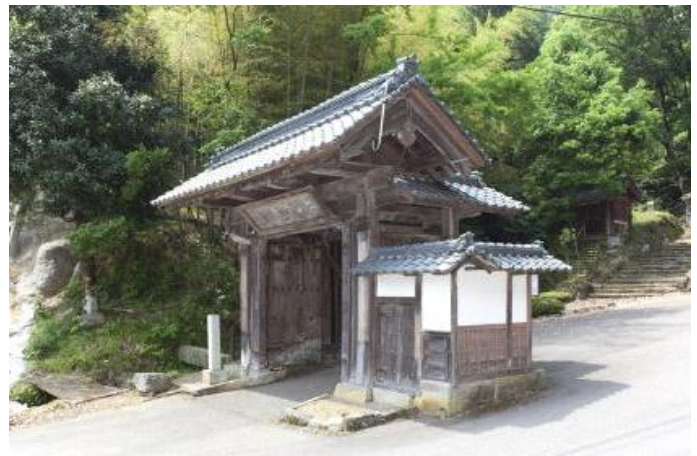
工事前の山門
