# 地下水の変動と地盤沈下の現状をみてみましょう

福井市内で観測している地盤沈下と地下水位のデータをグラフにしました

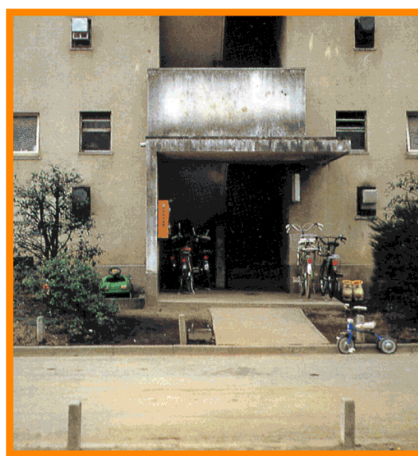
地盤沈下前

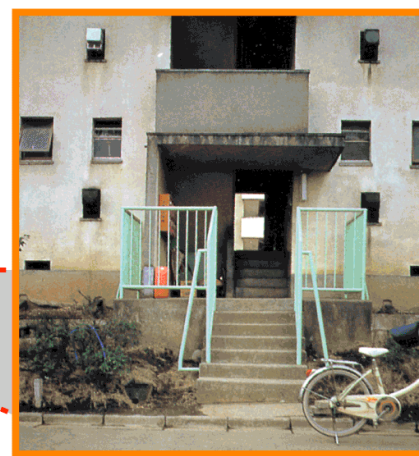
地盤沈下により建物が抜け上がってしまった後の建物

地盤沈下は、広範囲でゆっくりと進行するため、私達の体にはまったく感じられません。それだけに、気がついたころには、数mも沈下している場合があります。
