# 『工事苑』

～福井市技術職員のための「転ばぬ先の知恵」～

令和5年版

工事・会計管理部

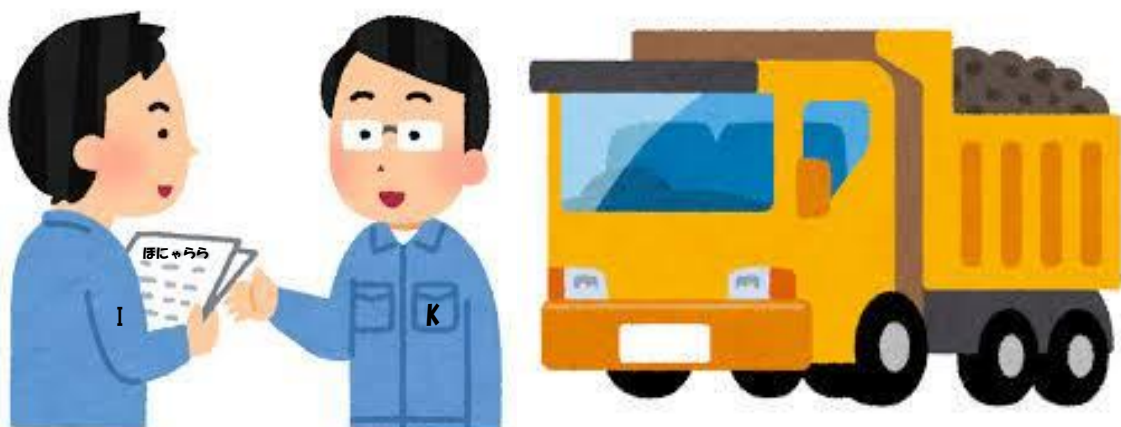
| 所属 | 分類 | 工事内容 | 指摘・失敗の概要 |
|---|---|---|---|
| <ul style="list-style-type: none"><li>・ 隣接工事現場との事前協議や調査が足りなかった。</li><li>・ 固定概念（残土は指定処分地へ持っていくといけないといけない）にとらわれていた。</li></ul> | | | <ul style="list-style-type: none"><li>・ 設計段階で現場周辺を見渡し、コスト削減につながりそうな条件がないか確認し、設計に反映させる。</li><li>・ 発注後であっても現場にとって最適な方法を探し続ける。</li></ul> |

| 所属 | 分類 | 工事内容 | 指摘・失敗の概要 |
|---|---|---|---|
| <div></div> <p>設計段階の入念な調査に踏まえ、発注後にも現場にとって最適な設計になるよう見直しを行おう！</p> | | | |

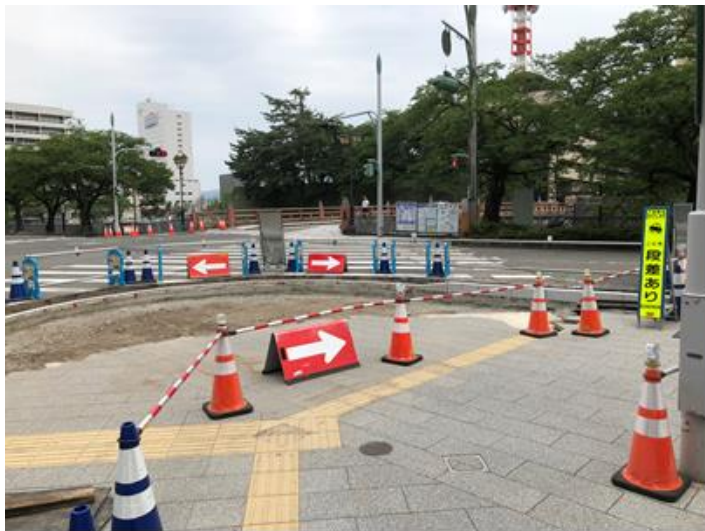
事例 13

| 所属 | 分類 | 工事内容 | 指摘・失敗の概要 |
|---|---|---|---|
| <ul style="list-style-type: none"><li>・ 施工者は作業中に交通誘導員を配置し、障がいのある方を含め、歩行者を誘導していた。</li><li>・ しかしながら、工事期間中に誘導ブロック上にバリケード等を置くことなど、安全管理の徹底が不十分であった。</li></ul> | | <ul style="list-style-type: none"><li>・ 発注者は、誘導ブロックが現場にある場合、誘導ブロックが機能するよう、特記仕様書に記載する。</li><li>・ 特記仕様書に基づき、施工者が提出する施工計画書において安全対策が徹底されているか発注者が十分確認を行う。</li><li>・ また、施工者は、毎朝の朝礼や作業終了後の現場点検において安全管理を行うことの徹底を図る。</li></ul> | |

| 所属 | 分類 | 工事内容 | 指摘・失敗の概要 |
|---|---|---|---|
| <div></div> <p>工事中の点字マット等を活用し、安全な誘導に心掛けましょう。</p> | | | |

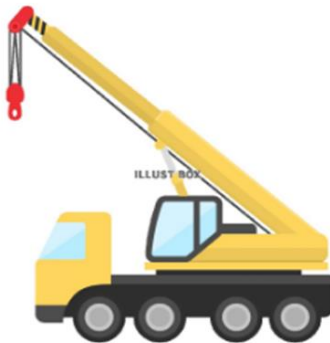
| 所属 | 分類 | 工事内容 | 指摘・失敗の概要 |
|---|---|---|---|
| ・受注者（現場代理人）、監督職員の確認不足。 | | | ・監督職員、現場代理人共に下請け業者の再確認を行い、工事種別ごとに元請業者が行うか、下請業者が行うか確認する。 |

| 所属 | 分類 | 工事内容 | 指摘・失敗の概要 |
|---|---|---|---|
| <div></div> <p>下請け業者の確認は必ず行いましょう。</p> | | | |
