「断水を解消せよ！」

～南越前町での応急復旧～

企業局 上下水道事業部 水道管路課

南越前町水道管応急復旧

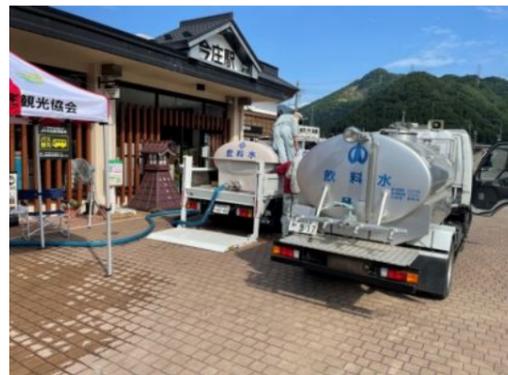
応急給水 職員、給水車を派遣し、断水地区の応急給水を行います。

8/5(金)～8/11(木)の7日間、南越前町の各所で給水を行いました。

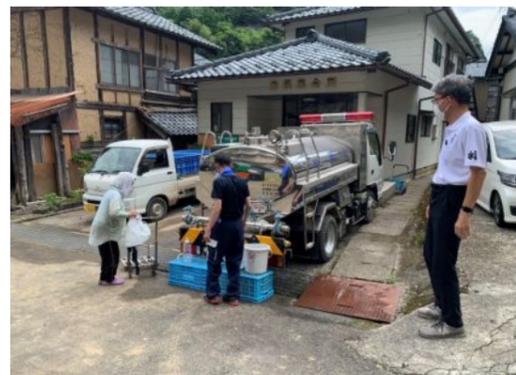
8/9(火)～8/12(金)の4日間、南越前町の鹿蒜(かひる)地区において、福井管工事業協同組合と協力し、仮設水道管の布設工事を行いましたので、ご紹介します。

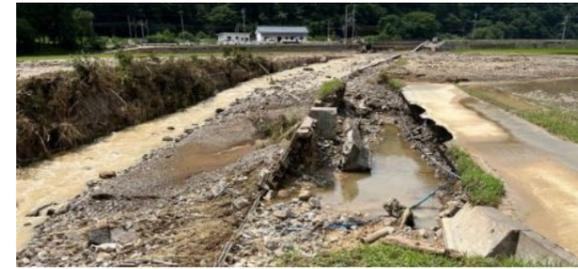
堤防道路が洗堀され、水道管が破断

✕ 被災箇所
 ——— 復旧ルート

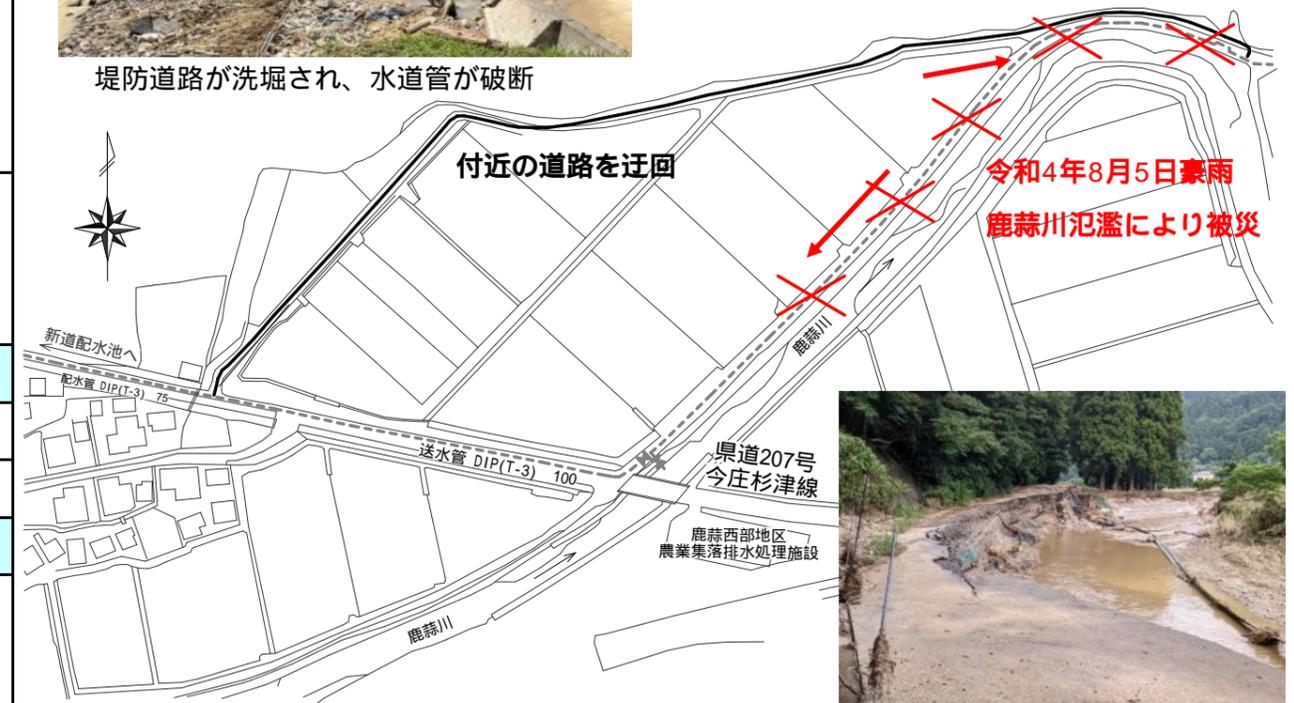
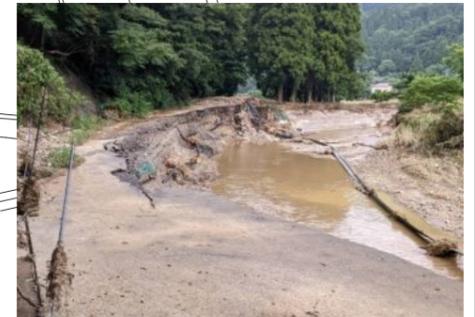
令和4年8月5日豪雨
 鹿蒜川氾濫により被災
