5 地盤沈下

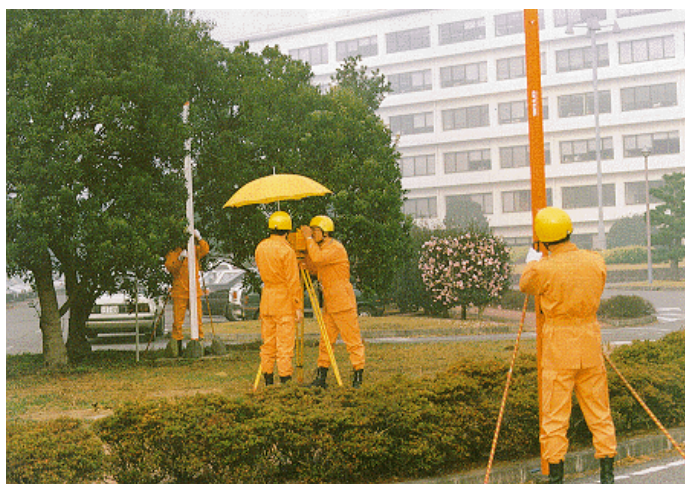
水準測量観測

水準測量は、2 地点に標尺を立て、その中間に水準儀を水平に置いて、2 つの標尺の目盛を読み、その差から高低差を求めます。

この測量を繰り返して、水準点間の高さの測量を行います。
